花卉栽培用土壌隔離式苗床の木材耐久性

－ 4年間使用後の無処理苗床の強度について－

三枝道生・金田利之

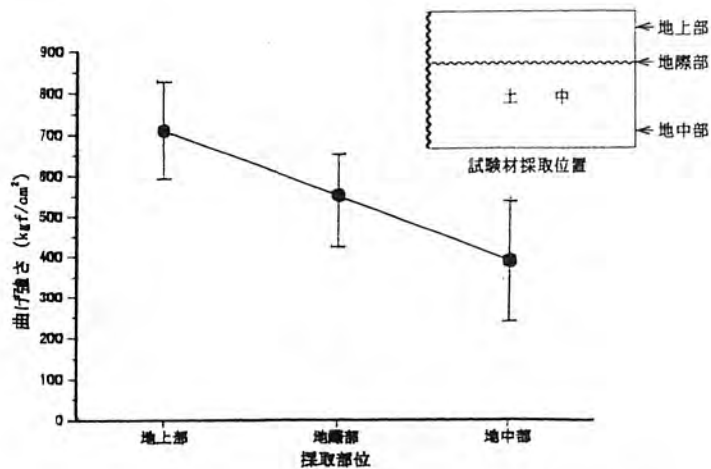
地上（非接地）部分、地際部、地中（底辺）部の3箇所から試験材を採取し、曲げ強さを測定した結果を第2図に示す。通常では地上、地際、地中の3箇所に分けた場合、菌類の生育に必要な水分と空気が常に存在する地際部が最も劣化が進み、強度低下も著しいと考えられる。しかし、隔離苗床の場合には、土に接している面が片面であるうえに、板は地面から離れており、空気が十分に供給されているために地中部の劣化が進行したと考えられる。

第2図 被害材(アカマツ集成材)の曲げ試験結果
—採取部位別の曲げ強さの比較—

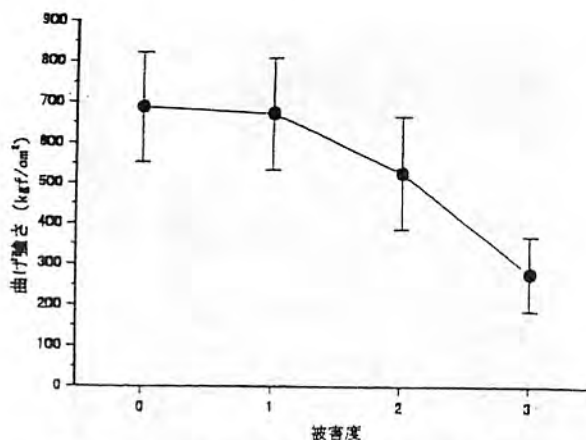
試験片を採った材の目視による被害度別の曲げ強さの分布を第3図に示す。被害度は第1表に示す農林水産省林野庁森林総合研究所の判断基準を参考に評価した。今回試験した材料では被害度は0から3まであり、被害度が進むにつれて強度が低下していた。

第3図 被害材(アカマツ集成材)の曲げ試験結果
—被害度別の曲げ強さの比較—

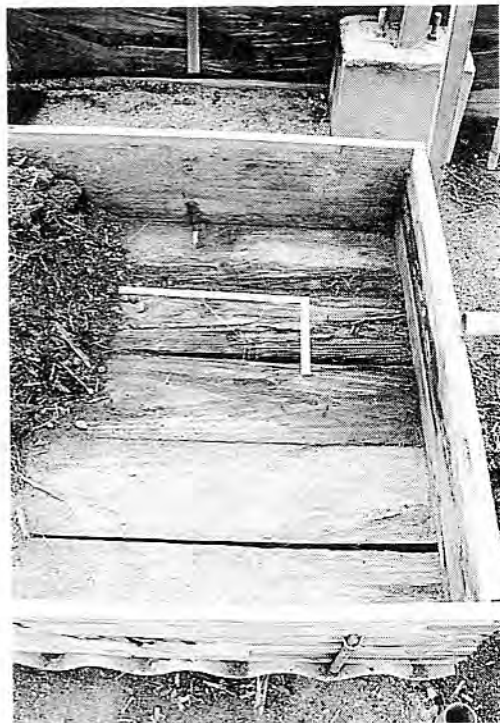
試験に使用した隔離苗床は4年で撤去したが、部位によっては3年ですでに被害度5に達しているところもあった。(写真1, 2) 一方、防腐薬剤(CCA)で処理した木材を使った同様の苗床は、現在も設置当初と遜色無い形体を保っている。この苗床については引き続き劣化状況の調査を続けていく。

写真1 腐朽した隔離苗床

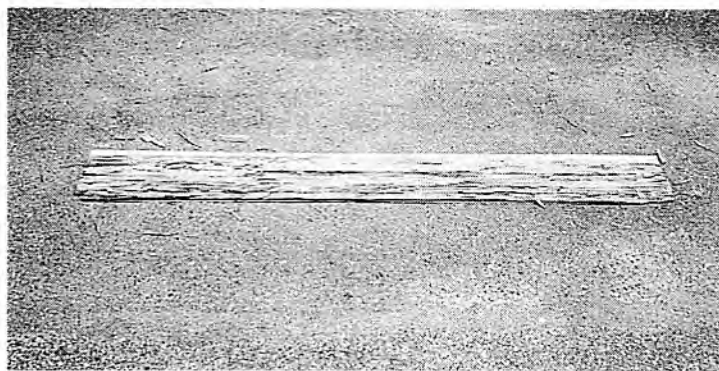
写真2 撤去後の側板
