素材および処理木材の耐久性の評価 - 耐久性試験3年目の中間報告 -

中神照太・金田利之

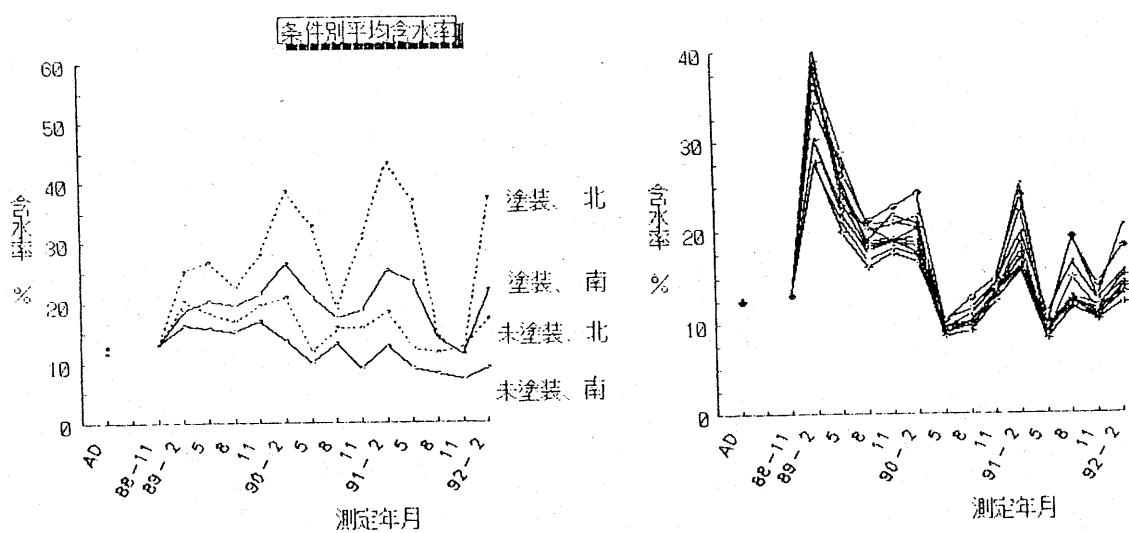
第1図 供試材料の含水率変化

曝露試料の含水率は、どの曝露条件の試料も曝露直後に著しく増加した。しかし、その後は、ほぼ20%前後の値を保っている。一般的には、塗装試料の方が未塗装試料より、北面曝露の方が南面曝露より含水率が高くなる傾向を示した。季節的には、夏期（5月~8月頃）に含水率が低下し、冬期（11月~2月頃）に高くなるというサイクルを繰り返している。

含水率は、曝露3ヶ月目には、曝露開始前の値の3倍程度まで増加したが、その後は15~25%程度で推移している。季節的な変動は合板の場合と同じであるが、その変化の程度は小さい。

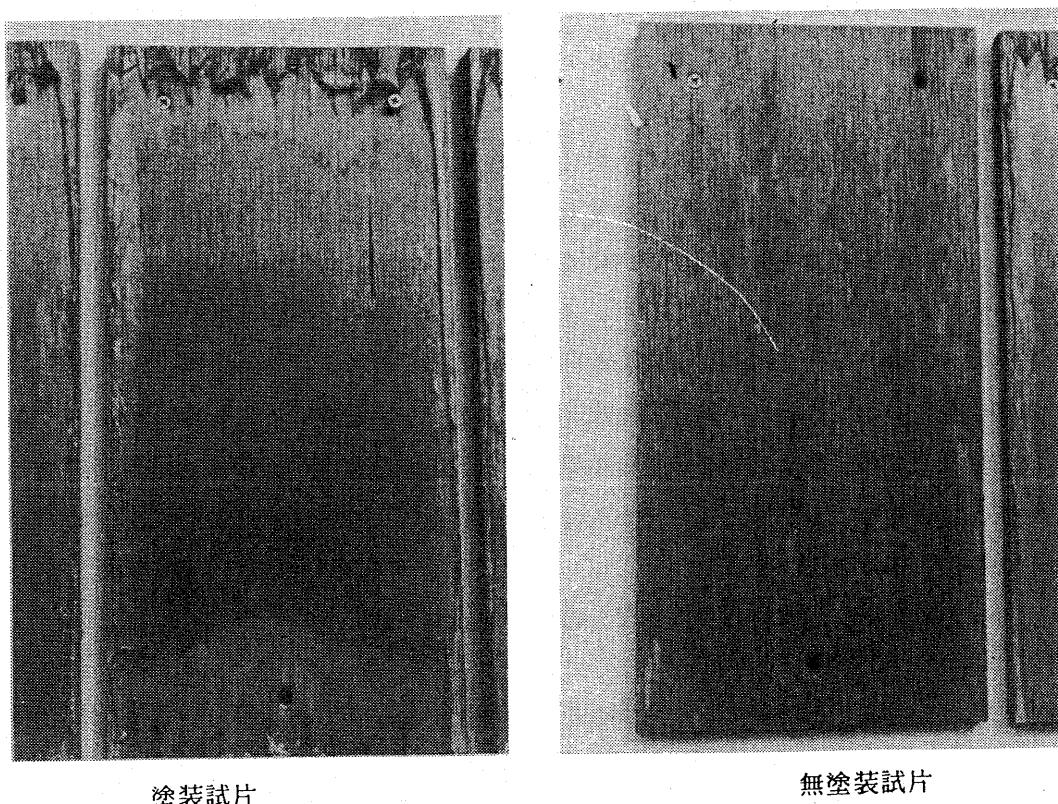
第2図 合板試験片の外観（例）

無塗装合板では、3ヶ月目頃に南面（日向）曝露試料に最初に台板の割れ、5ヶ月目頃から北

面（日陰）の試料にも同様の変化が生じた。半年後には、暴露位置による差はほとんど認められなくなった。9ヶ月目以降には、木材の材色もほとんど失われ、全体に灰色となった。1年半過ぎには、南面曝露の合板の表面には褐色、北面曝露試料には緑色の変色域が発生したものも現れた。それ以降では、肉眼的にはほとんど変化が認められない。

ポリウレタン塗装した合板では、南・北面曝露試料とも、最初の一年間、測定領域内には塗膜の変化は認められなかった。しかし、暴露1年目過ぎになると、台板の割れに起因すると考えられる10~30mm程度の細かい割れが南面曝露試料の上下の端に多数観察された。さらに、上下の端10mm程の塗膜に白色化（退色）が認められた。一方、北面曝露の試料では、試料の裏側から浸透した水分によると考えられる部分的な塗膜の濃色化が10ヶ月目頃から生じた。2年目頃になると、南面曝露の合板はすべて、試料の上下の端では30mm程度、左右の端では10mm程の部分で、塗膜の剥離と剥落が顕著に認められるようになった。中には、観察領域内での塗膜割れや剥離を生じたものが観察された。北面曝露試料では、塗膜の裏側に入り込んだ水のためか、塗膜に変・退色部が認められる試料が現れたが、南面曝露試料のような現象は認められていない。3年目近くになったとき、台板の合板が、表板の部分で接着層剥離をおこした。

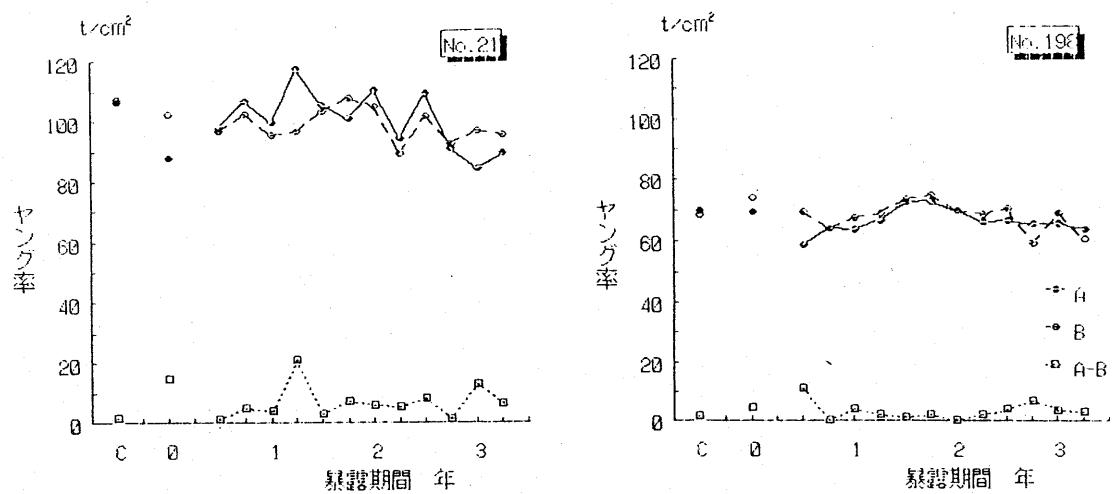
第3図 スキ試験体の静的曲げヤンク率の変化の例

静的曲げヤング係数は、測定結果をみる限りでは、曝露2年間では顕著な強度の変化（特に低下）は認められない。3年目に入ってからは、強度が低下しはじめたと思われる試料も現れた。
