濃縮工学施設部品検査室における焦げ跡の発見について

濃縮工学施設部品検査室における焦げ跡の発見に係る原因及び再発防止について  
(報告書概要)

濃縮工学施設部品検査室における焦げ跡の発見について  
(原因と再発防止策)

国立研究開発法人日本原子力研究開発機構  
人形峠環境技術センター

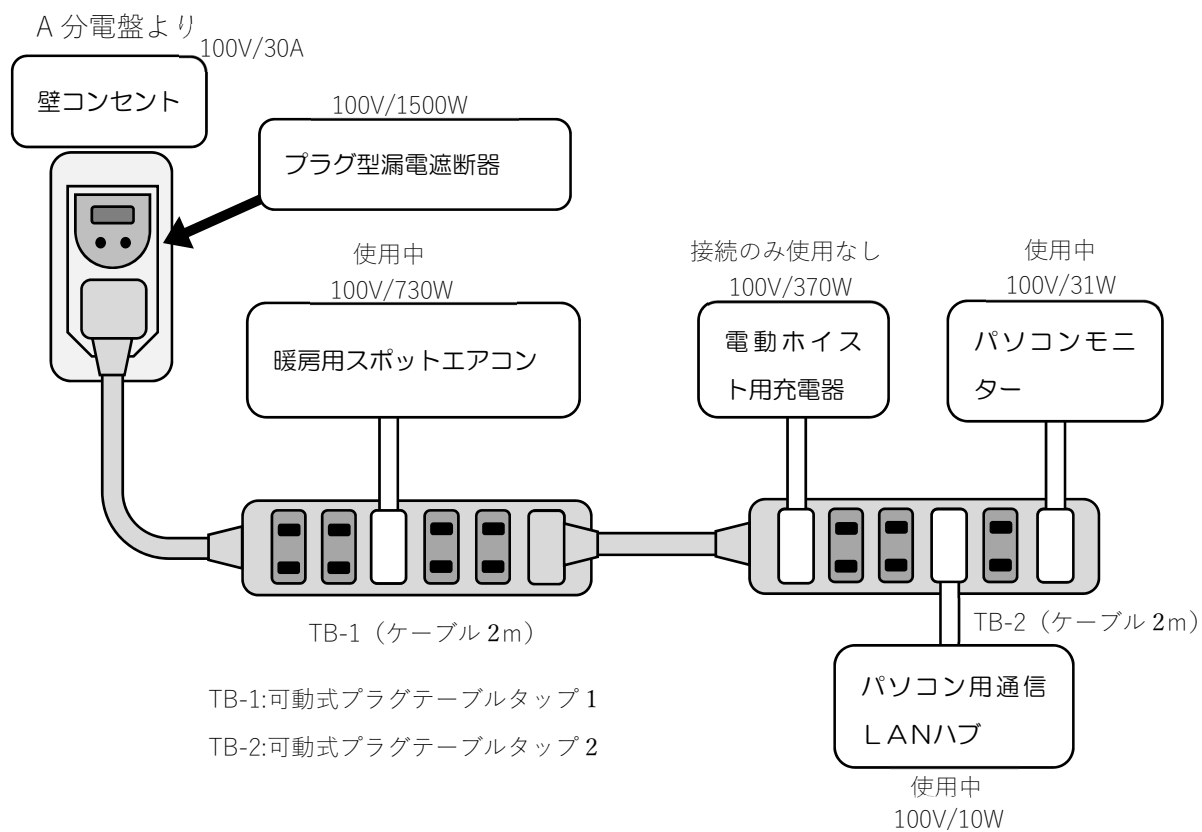
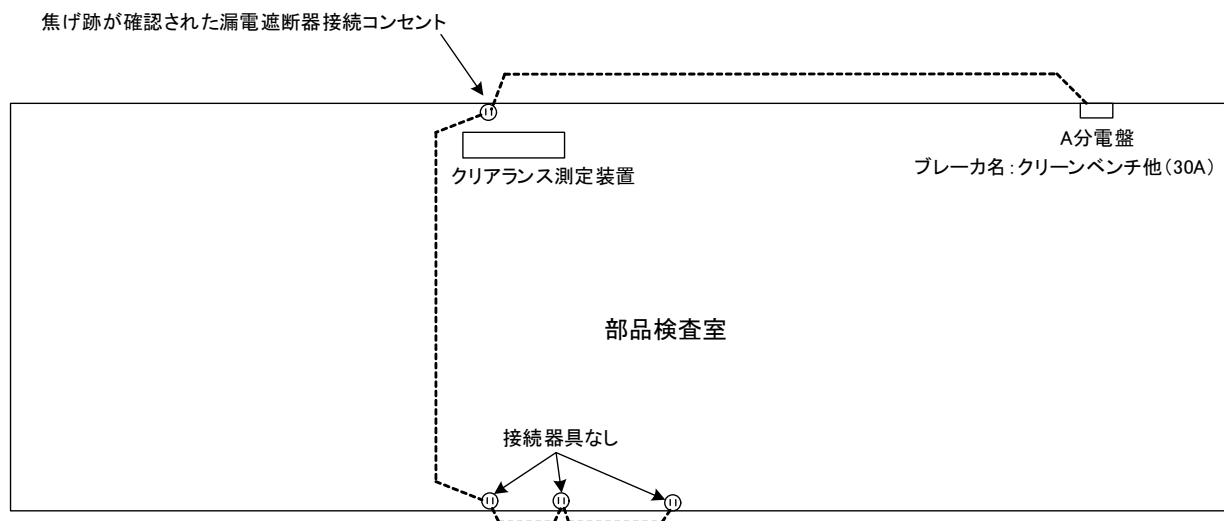
図3 接続状態図

濃縮工学施設 OP-1 主棟 1 階部品検査室 (核燃料物質使用施設の管理区域) では、使用済み遠心機のクリアランス※測定を実施しており、同室には、クリアランス測定用のパソコンモニター、パソコン用通信 LAN ハブ、電動ホイス用充電器、暖房用スポットエアコンを設置していた。これらの機器等は、建屋壁コンセントから可動式プラグテーブルタップを介して電源を供給していたが、使用していた可動式プラグテーブルタップのコードが短かったことから同種の可動式プラグケーブルタップを直列に 2 つ連結し使用していた (図 3 接続状態図)。なお、接続する電気機器の消費電力の合計が、所定の電気容量以下であることを確認していた。

当日の消費電力：771W $\div$ 8A

### 事象発生時の建屋コンセントからの接続状態

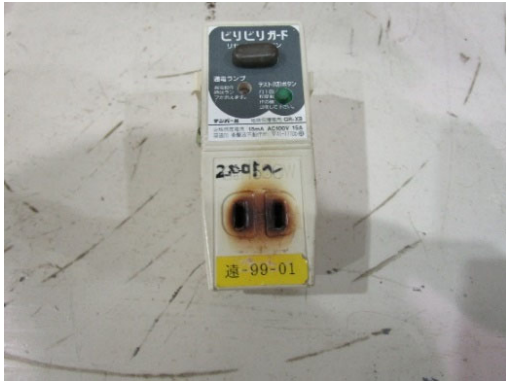
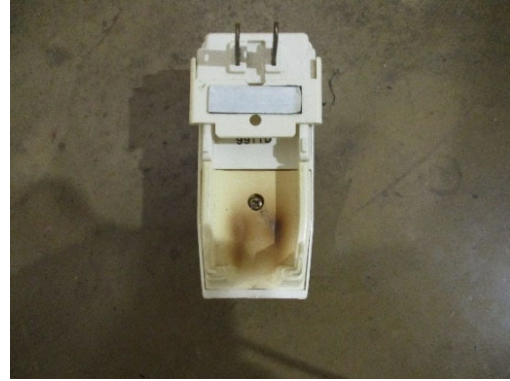
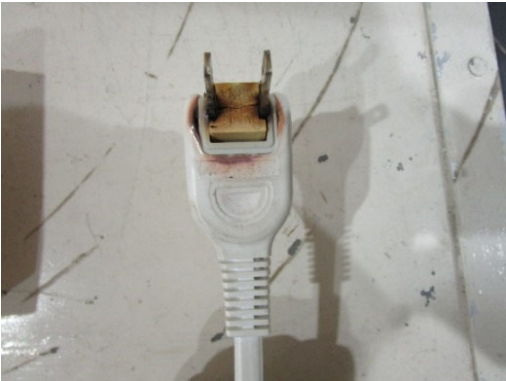
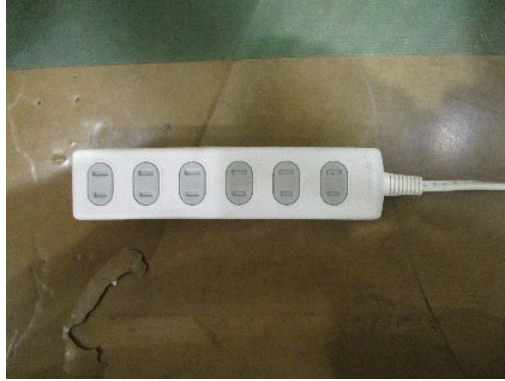
写真 1 焦げ跡が発見されたプラグ型漏電遮断器及び可動式プラグテーブルタップ 1

事象発見当日は、上記の機器等を使用しクリアランス測定作業を行っていたが、作業中に異臭 (焦げた臭いでなく塩素系の臭い) を感じたため室内を巡視点検にて確認したところ、壁コンセントに接続していたプラグ型漏電遮断器の刃受部とプラグ型漏電遮断器に接続した可動式プラグテーブルタップの栓刃部に焦げ跡を発見した (写真 1)。

プラグ型漏電遮断器

可動式プラグテーブルタップ 1

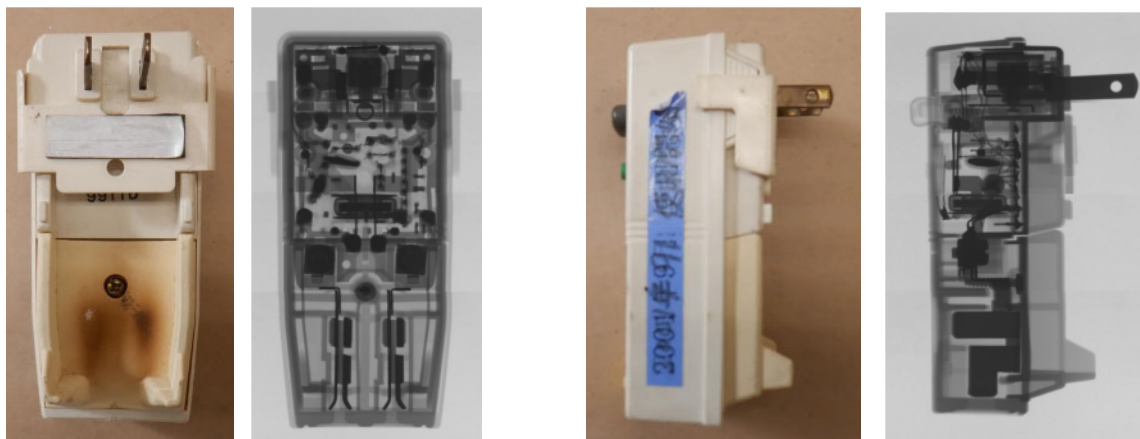
#### 1. 焦げ跡のあったプラグ型漏電遮断器

※内部に損傷等なし

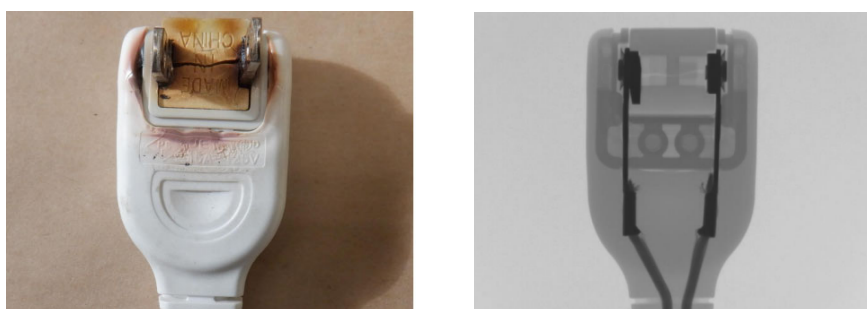
#### 2. 焦げ跡のあった可動式プラグテーブルタッププラグ部

※内部に損傷等なし

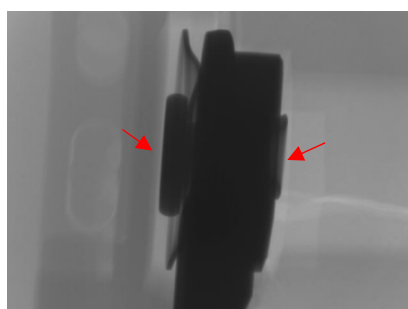
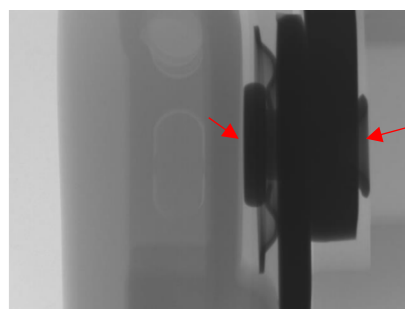
#### 3. 焦げ跡のあった可動式プラグテーブルタップカシメ部と同等品（健全品）との比較

焦げ跡発見可動部カシメ部

同等品可動部カシメ部

※ 特に問題なし

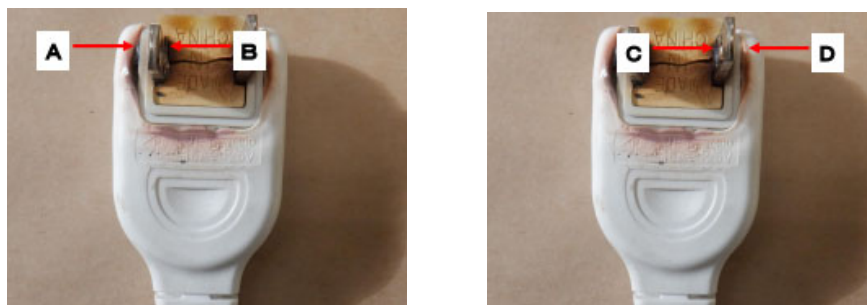
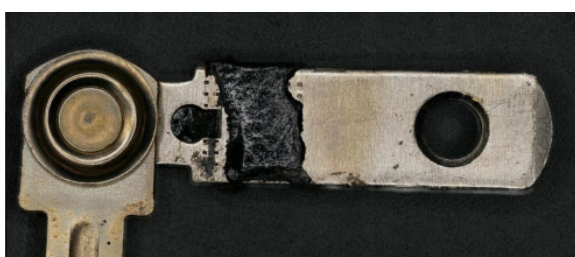
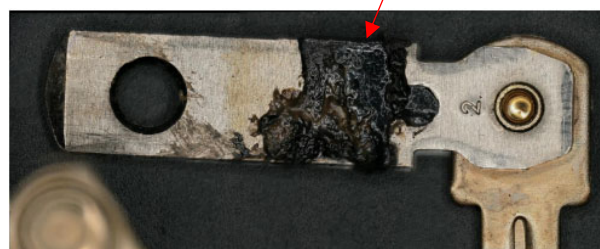
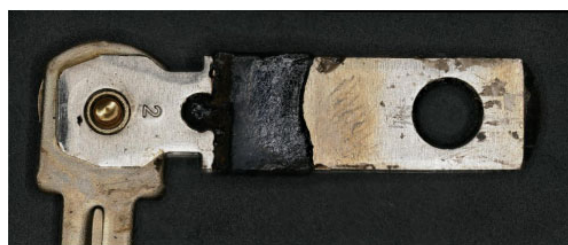
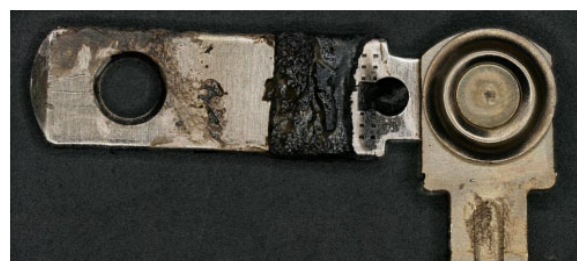
1. 焦げ跡のあった可動式プラグテーブルタップ可動栓刃部

栓刃部には、根本にトラッキング防止処理（絶縁保護材が施工）がされていた。

公設消防の調査結果からもプラグ栓刃部の溶融は見られないことからトラッキングによる発熱はなかったと考えられる。

※過熱により絶縁保護材の溶融は見られるものの栓刃のアーキ痕は見られない

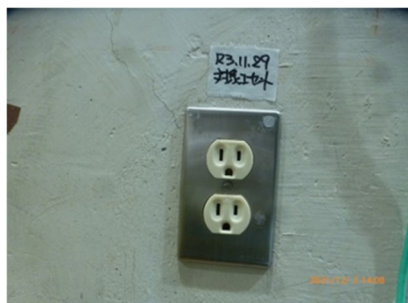
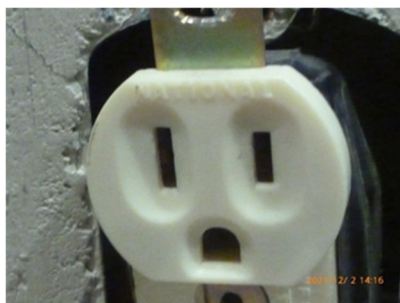
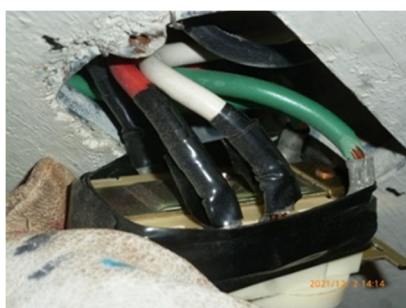
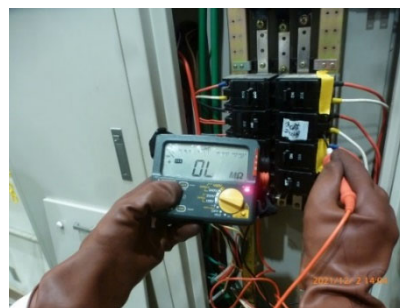
## 接続していた建屋壁コンセントの状況

- 建屋壁コンセントの外観、内部及び絶縁抵抗値に問題ないことを確認した（添付資料 2 接続していた建屋壁コンセントの状況参照）。
- 可動式プラグテーブルタップに接続していた機器についても、稼働中の電流値を測定したが、プラグ型漏電遮断器及び可動式プラグテーブルタップの容量である 15A を超える電流は流れていないことを確認した（「表 2 接続器具の電流値」参照）。

コンセント容量：30A 外観、内部、絶縁抵抗測定に異常なし

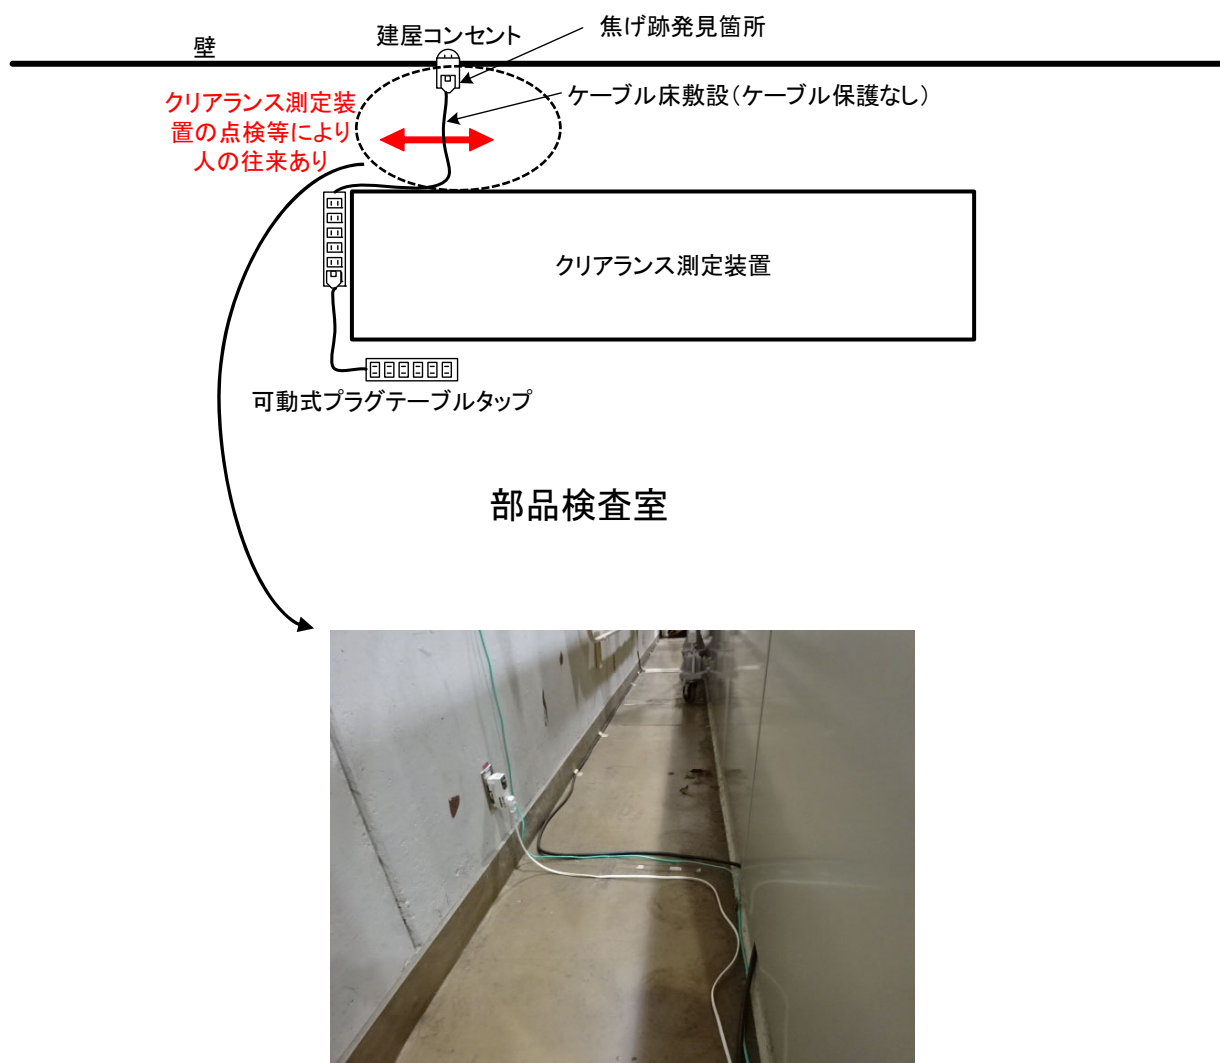
## 可動式テーブルタップの電源ケーブル敷設状況

事象発見時、プラグ型漏電遮断器に差し込んだ可動式プラグテーブルタップのケーブルは、保護カバー等による保護を行わず、床に這わせた状態であり（「添付資料3 可動式テーブルタップの電源ケーブル敷設状況」参照）、当該箇所を作業員が通行した際に、ケーブルへの引掛り等により外力が掛かり、刃受部から抜ける方向に負荷を与えた可能性が考えられる。

可動式プラグテーブルタップケーブル敷設状態（再現写真）

電源ケーブルを敷設する場合で、作業員の通行等で電源ケーブルに外力が加わる

おそれがある場所は、ケーブルを保護する措置を行うか、敷設箇所への立入禁止処置（立入禁止表示を含む。）を行った。

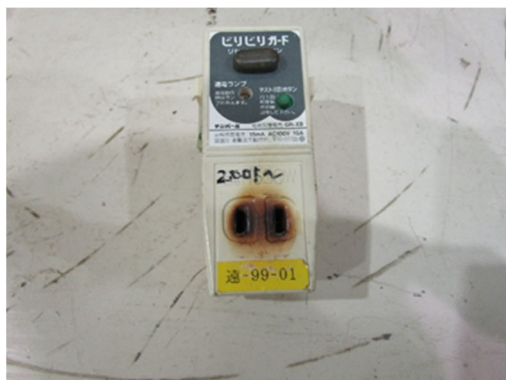
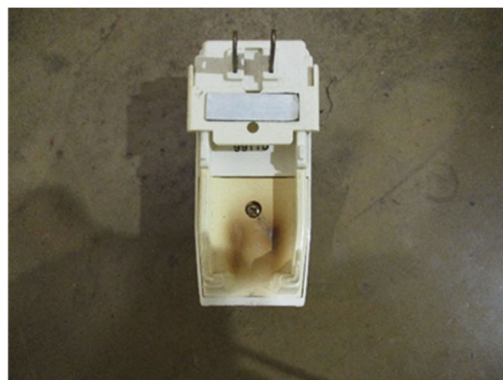
### 1. プラグ型漏電遮断器

上述のとおり、焦げ跡は、床面に敷設していた可動式プラグテーブルタップとプラグ型漏電遮断器の刃受部のみで確認されており（「添付資料4 事象発生時の接続器具の刃受け部及び栓刃部の状況」参照）、可動式プラグテーブルタップの床面に敷設したケーブルに作業員が引掛る等の外力により刃受部に緩みが生じて接触不良が起き、電気抵抗が増大することにより異常過熱し、焦げ跡が発生した可能性がある。また、使用中にこの状態が発見できなかったことも原因のひとつであると考えている。

焦げ跡あり（表）

焦げ跡あり（裏）

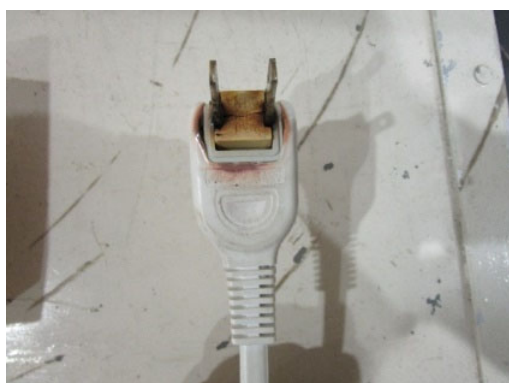
焦げ跡及び溶融あり（栓刃部）

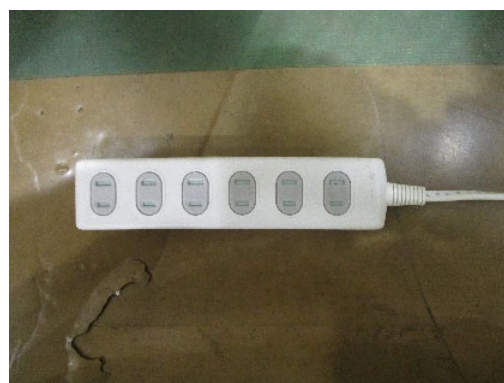
焦げ跡等なし（タップ部）

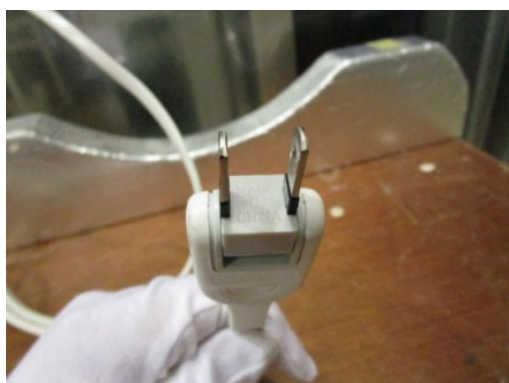
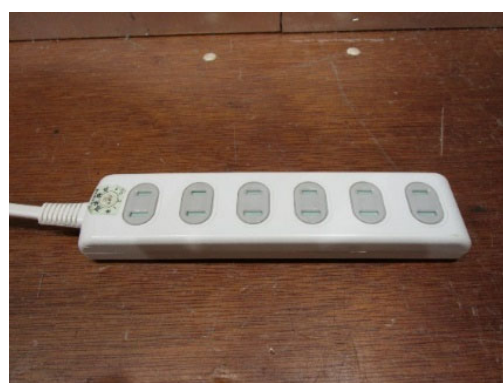
### 3. 可動式プラグテーブルタップ（TB-2）

焦げ跡等なし（栓刃部）

焦げ跡等なし（タップ部）

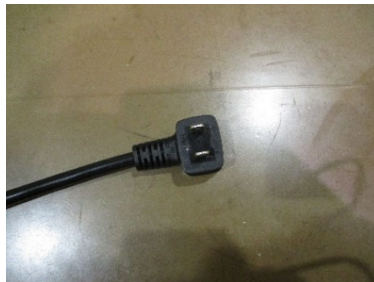
TB-1 に接続

プラグ等に損傷、溶融、焦げ跡なし

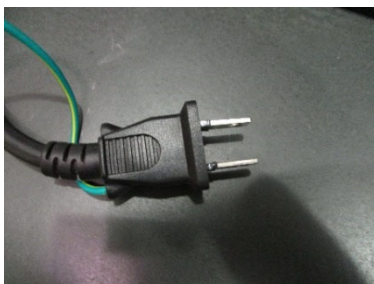
TB-2 に接続

プラグ等に損傷、溶融、焦げ跡なし

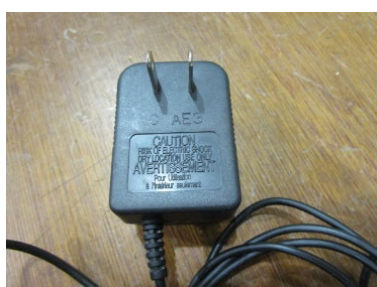
TB-2 に接続

プラグ等に損傷、溶融、焦げ跡なし

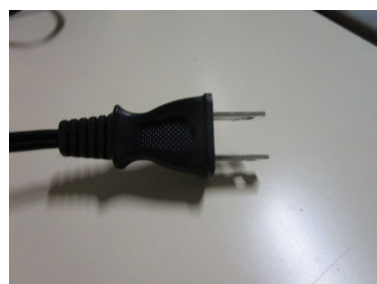
TB-2 に接続

プラグ等に損傷、溶融、焦げ跡なし
