新旧のパルスフィールドゲル電気泳動装置による画像の比較検討

Comparison of PFGE images obtained by old and new devices

大畠律子・狩屋英明・中嶋 洋（細菌科）

【資 料】

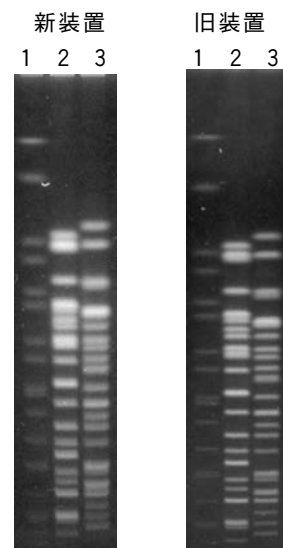
図1 新旧の装置によるPFGE画像の比較

新旧の装置によりPFGE画像を比較した結果、図1に示したように新装置に比べ旧装置の方が鮮明であった。

1：分子量マーカー S.Braenderup H9812

2,3：腸管出血性大腸菌O157

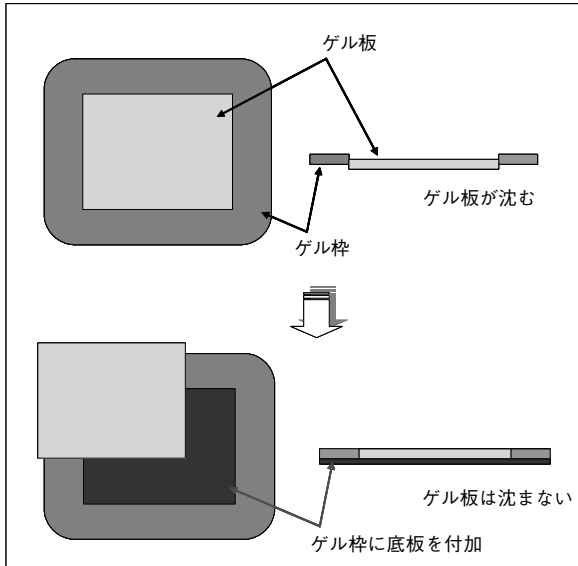
図2 底面付きゲル枠によるゲル板沈下の防止

度と電流は大差がなかったが、泳動槽の材質の堅さが異なっており、より堅い旧装置はゲル固定枠にゲル板が水平に固定されるのに対し、新装置ではゲル板が1 mm程度沈んで固定されていた（図2）。

これらの結果から、泳動槽の材質の違いがPFGE画像の差の一因と考えられた。なお、新装置で見られたゲル板の沈みは、装置更新時に最初に納入された泳動槽でより深く見られ、PFGE画像のバンドにブレが生

じていた。このクレーン交換のため貸与された同型の泳動槽でもゲル板が1 mm程度沈み、バンドにブレが見られた。従って、材質の柔らかい新装置の場合、ゲル枠の一部が泳動槽底面から浮き上がり、相対的にゲル板が沈下した状態となり、ゲル枠がゲルへの正常な通電の障壁になってバンドにブレが生じたものと推測された。この対策には、底面付きゲル枠によるゲル板沈下の防止（図2）等が考えられる。
