濃縮工学施設部品検査室における焦げ跡の発見について

濃縮工学施設部品検査室における焦げ跡の発見に係る原因及び再発防止について
(報告書概要)

濃縮工学施設部品検査室における焦げ跡の発見について
(原因と再発防止策)

国立研究開発法人日本原子力研究開発機構
人形峠環境技術センター

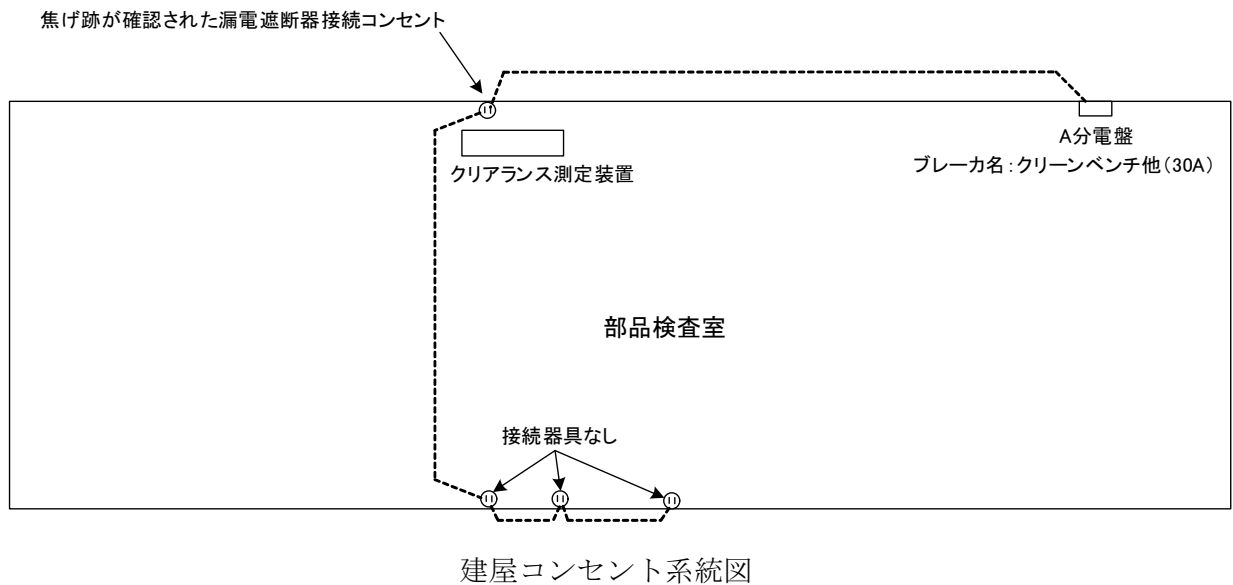
図3 接続状態図

濃縮工学施設 OP-1 主棟 1階部品検査室(核燃料物質使用施設の管理区域)では、使用済み遠心機のクリアランス^{*}測定を実施しており、同室には、クリアランス測定用のパソコンモニター、パソコン用通信 LAN ハブ、電動ホイス用充電器、暖房用スポットエアコンを設置していた。これらの機器等は、建屋壁コンセントから可動式プラグテーブルタップを介して電源を供給していたが、使用していた可動式プラグテーブルタップのコードが短かったことから同種の可動式プラグケーブルタップを直列に2つ連結し使用していた(図3 接続状態図)。なお、接続する電気機器の消費電力の合計が、所定の電気容量以下であることを確認していた。

- ▶ プラグ型漏電遮断器については、センターの安全作業基準に基づき、目視点検や清掃等を行っており、異常のないことは確認していたが、製造メーカーが推奨する使用期間15年を超え、20年3ヵ月のものを使用していたことから、電気火災のリスクが高くなっていた可能性がある。
- ▶ 接続電気器具の総電気容量は10Aを超えていないことを確認していたものの、2つのテーブルタップを直列接続して不用意に接続箇所を増やし使用していた。また、スポットエアコンについては建屋壁コンセントから直接電源をとっておらず、テーブルタップに接続し、使用していたことから、電気火災のリスクが高くなっていた可能性がある。

- ▶ テーブルタップを延長するような利用はパソコン等以外を除き行わない。また、10Aを超える電気機器はコンセントから直接電源を取る。
- ▶ 10A未満の電気機器を使用する場合においても、取扱説明書にて注意事項等を確認し、注意事項を遵守する。

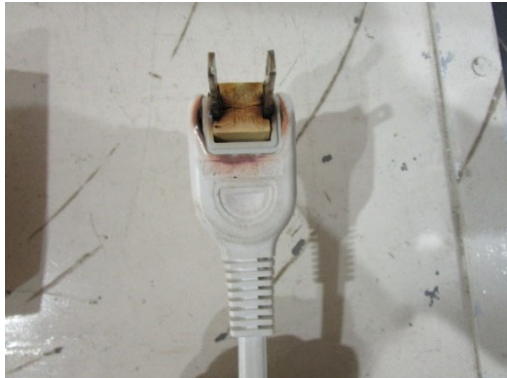
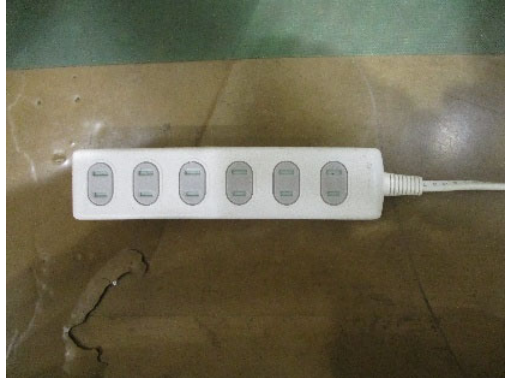
写真1 焦げ跡が発見されたプラグ型漏電遮断器及び可動式プラグテーブルタップ

事象発見当日は、上記の機器等を使用しクリアランス測定作業を行っていたが、作業中に異臭(焦げた臭いでなく塩素系の臭い)を感じたため室内を巡視点検にて確認したところ、壁コンセントに接続していたプラグ型漏電遮断器の刃受部とプラグ型漏電遮断器に接続した可動式プラグテーブルタップの栓刃部に焦げ跡を発見した(写真1)。

上述のとおり、焦げ跡は、床面に敷設していた可動式プラグテーブルタップとプラグ型漏電遮断器の刃受部のみで確認されており（「添付資料4 事象発生時の接続器具の刃受け部及び栓刃部の状況」参照）、可動式プラグテーブルタップの床面に敷設したケーブルに作業員が引掛る等の外力により刃受部に緩みが生じて接触不良が起き、電気抵抗が増大することにより異常過熱し、焦げ跡が発生した可能性がある。また、使用中にこの状態が発見できなかったことも原因のひとつであると考えている。

電源ケーブルを敷設する場合で、作業員の通行等で電源ケーブルに外力が加わる

おそれがある場所は、ケーブルを保護する措置を行うか、敷設箇所への立入禁止処置（立入禁止表示を含む。）を行った。

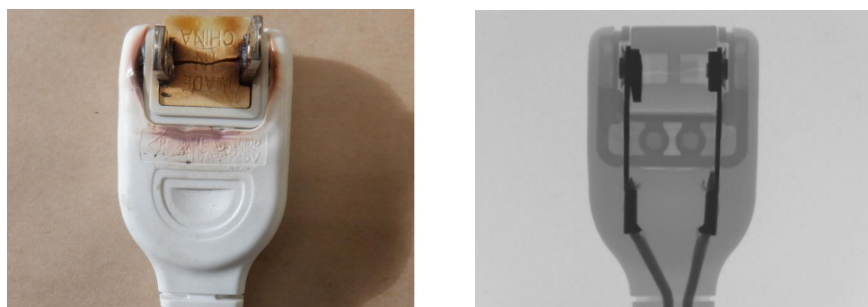
2. 焦げ跡のあった可動式プラグテーブルタッププラグ部

※内部に損傷等なし

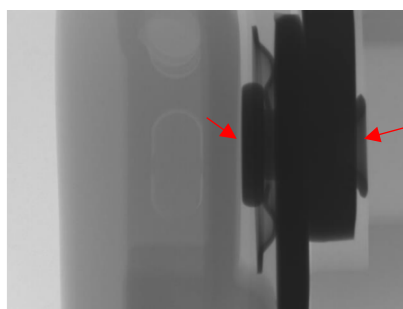
3. 焦げ跡のあった可動式プラグテーブルタップカシメ部と同等品（健全品）との比較

※ 特に問題なし

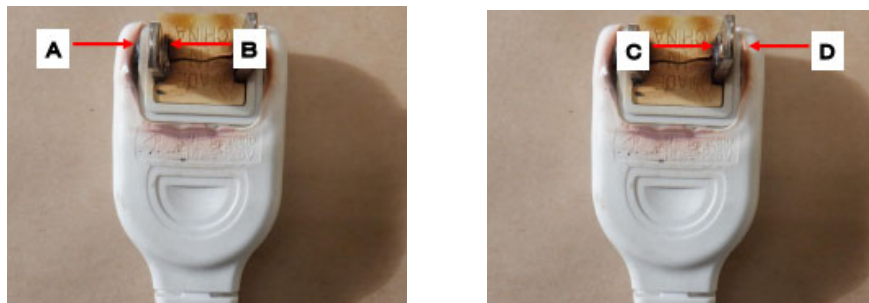
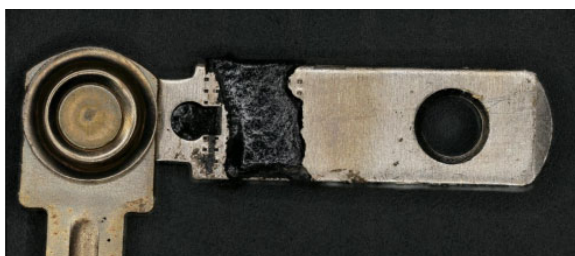
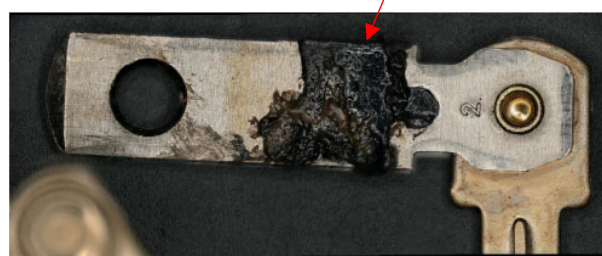
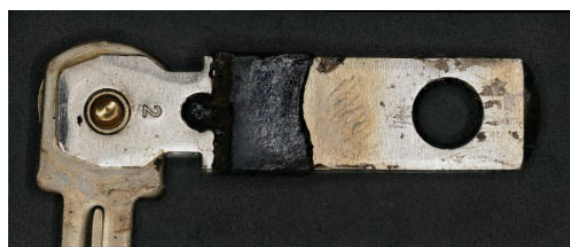
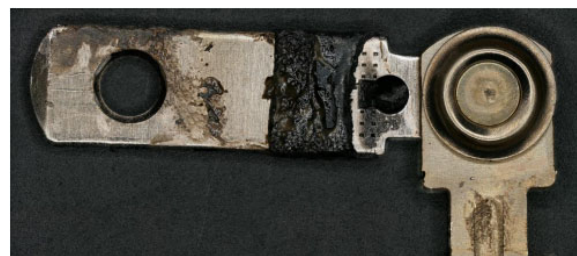
1. 焦げ跡のあった可動式プラグテーブルタップ可動栓刃部

公設消防の調査結果からもプラグ栓刃部の溶融は見られないことからトラッキングによる発熱はなかったと考えられる。

※過熱により絶縁保護材の溶融は見られるものの栓刃のアーク痕は見られない

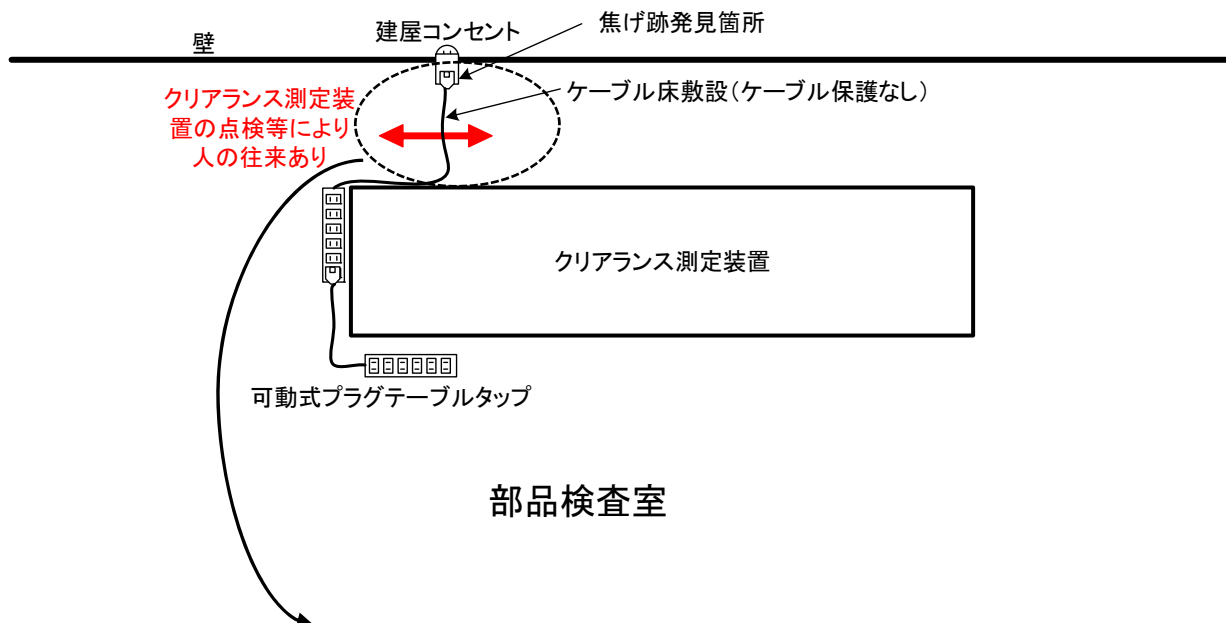
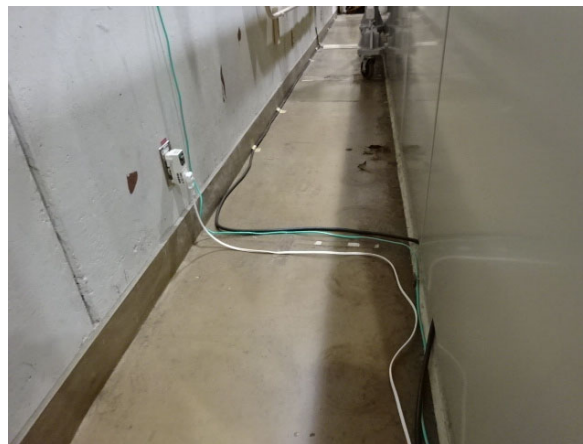
可動式プラグテーブルタップケーブル敷設状態 (再現写真)

事象発見時、プラグ型漏電遮断器に差し込んだ可動式プラグテーブルタップのケーブルは、保護カバー等による保護を行わず、床に這わせた状態であり（「添付資料3 可動式テーブルタップの電源ケーブル敷設状況」参照）、当該箇所を作業員が通行した際に、ケーブルへの引掛り等により外力が掛かり、刃受部から抜ける方向に負荷を与えた可能性が考えられる。

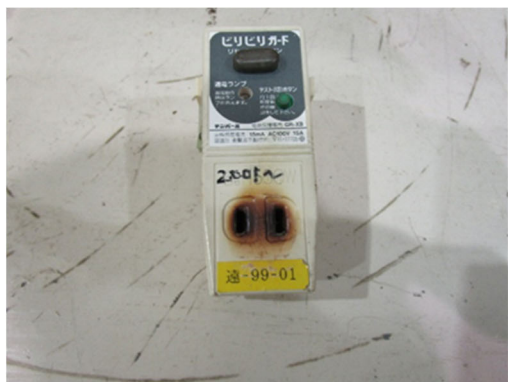
焦げ跡あり（表）

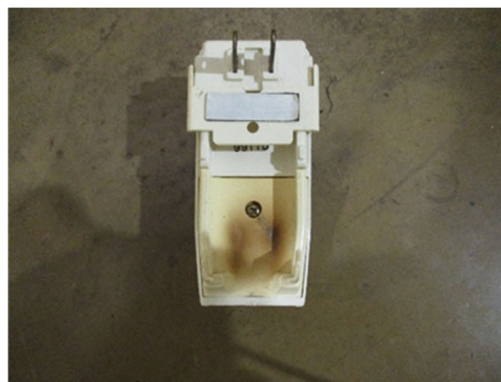
焦げ跡あり（裏）

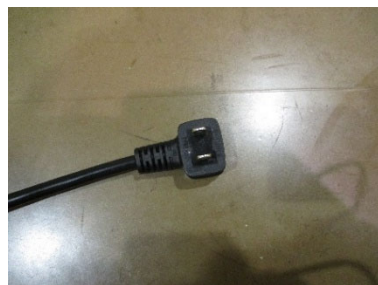
テーブルタップに接続していたプラグの状態
TB-1 に接続
プラグ等に損傷、溶融、焦げ跡なし

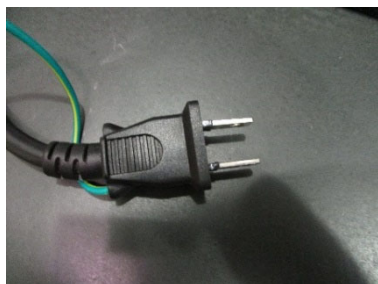
テーブルタップに接続していたプラグの状態
TB-2 に接続
プラグ等に損傷、溶融、焦げ跡なし

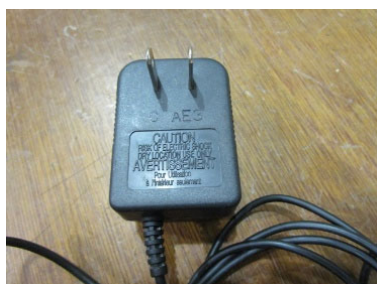
テーブルタップに接続していたプラグの状態
TB-2 に接続
プラグ等に損傷、溶融、焦げ跡なし
