2025年度 安全研修会

ヤマハ発動機株式会社
ソリューション事業本部 UMS事業推進部
営業部

2025年 2月 18日 (火)

無人ヘリ事故分析（事件事例より学ぶ）

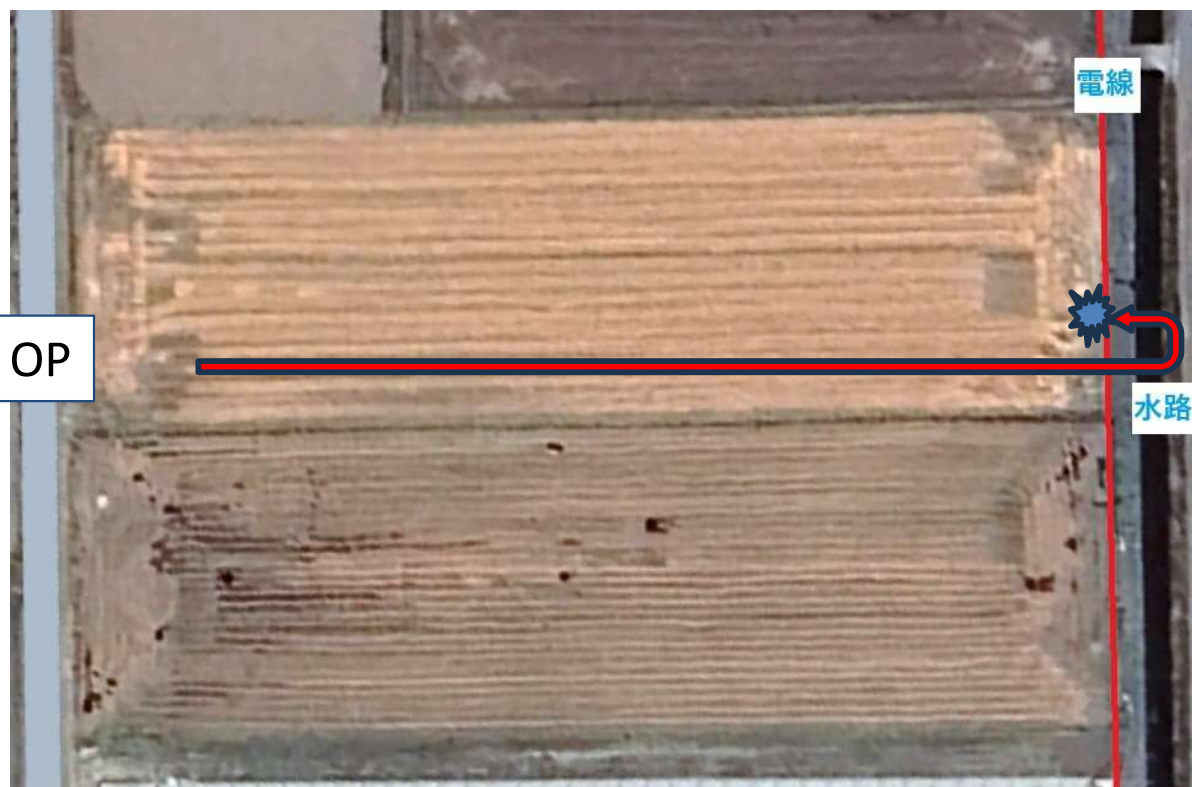
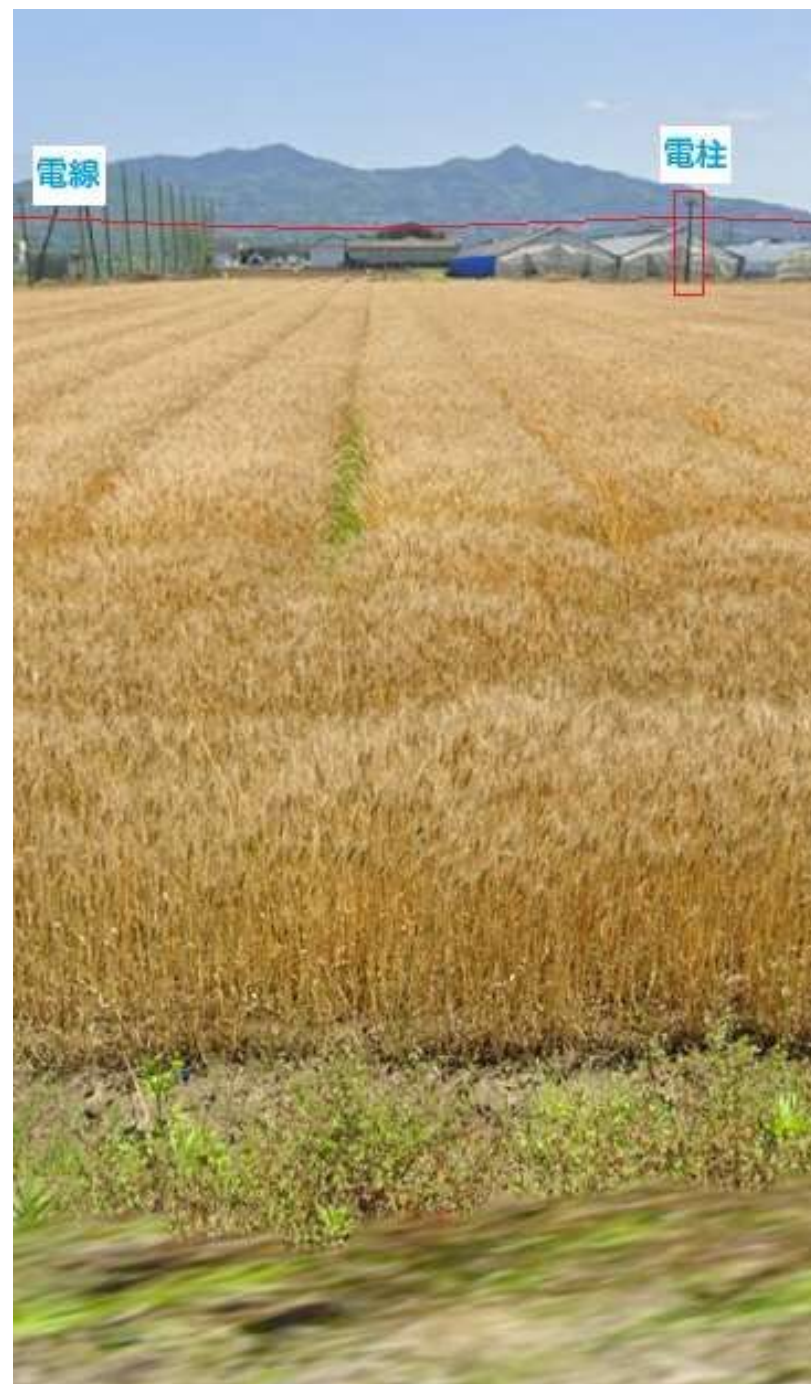
- 電線接触事故
- フライトモード 速度制御
- OPからの距離 80m
- 平地
- エンドラインの電線を避けるため、高度を上げて飛行後進時に高度を下げたところ電線へ接触し用水路へ落下

- ・ 前進ターン前は高度7.5m程度、ターンして後進開始時にはおよそ5mまで高度低下しています。
- ・ 道路戦況許可基準により、電線の多くは高さ5m以上に設置されています。
- ・ 風速は3m。風向きによっては降下スピードは上がる可能性あり。

- ・ 事前確認や事前打ち合わせ無し。
- ・ 当日最後のほ場だったので急いでいたため集中力が切れていた。
- ・ ナビゲーターと電線の位置について会話していたが認識がずれていた。

- ・ 分割散布。障害物に向かわないルートへの検討。
- ・ ほ場の事前確認と事前打ち合わせの実施。
- ・ 急いでいても冷静な判断を行う。

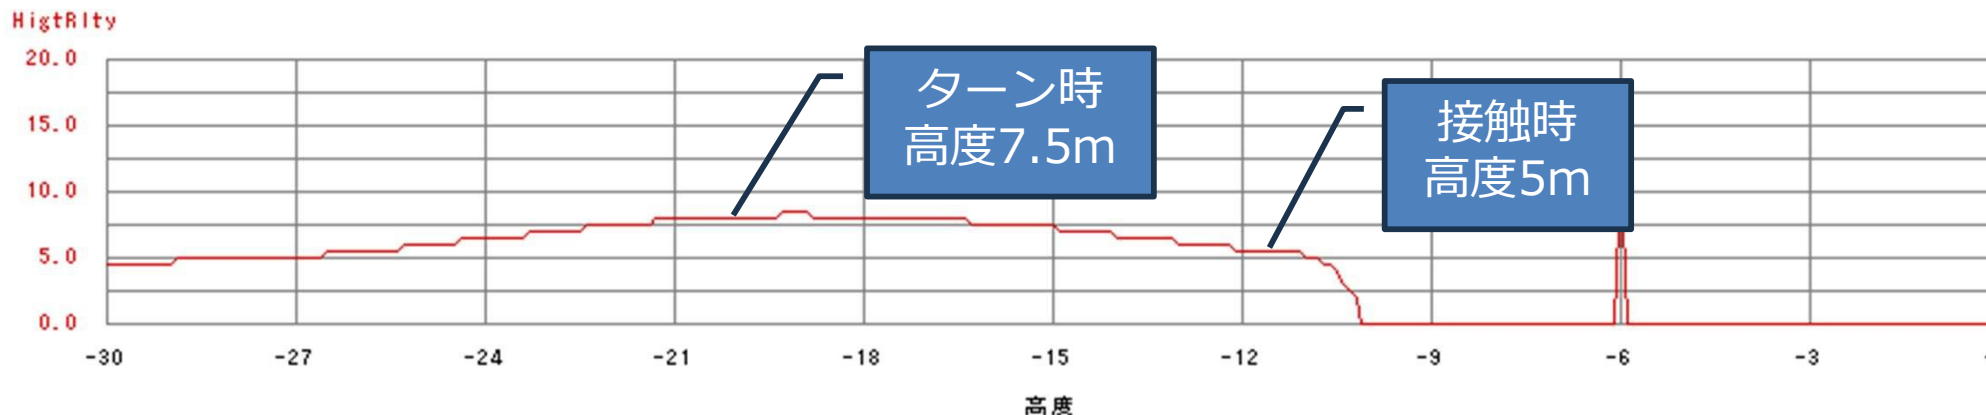
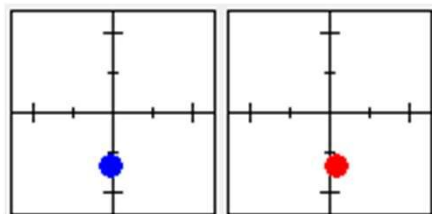
スティック位置のイメージ
赤がスロットルスティック
ホバリング時300程度、後進時は200

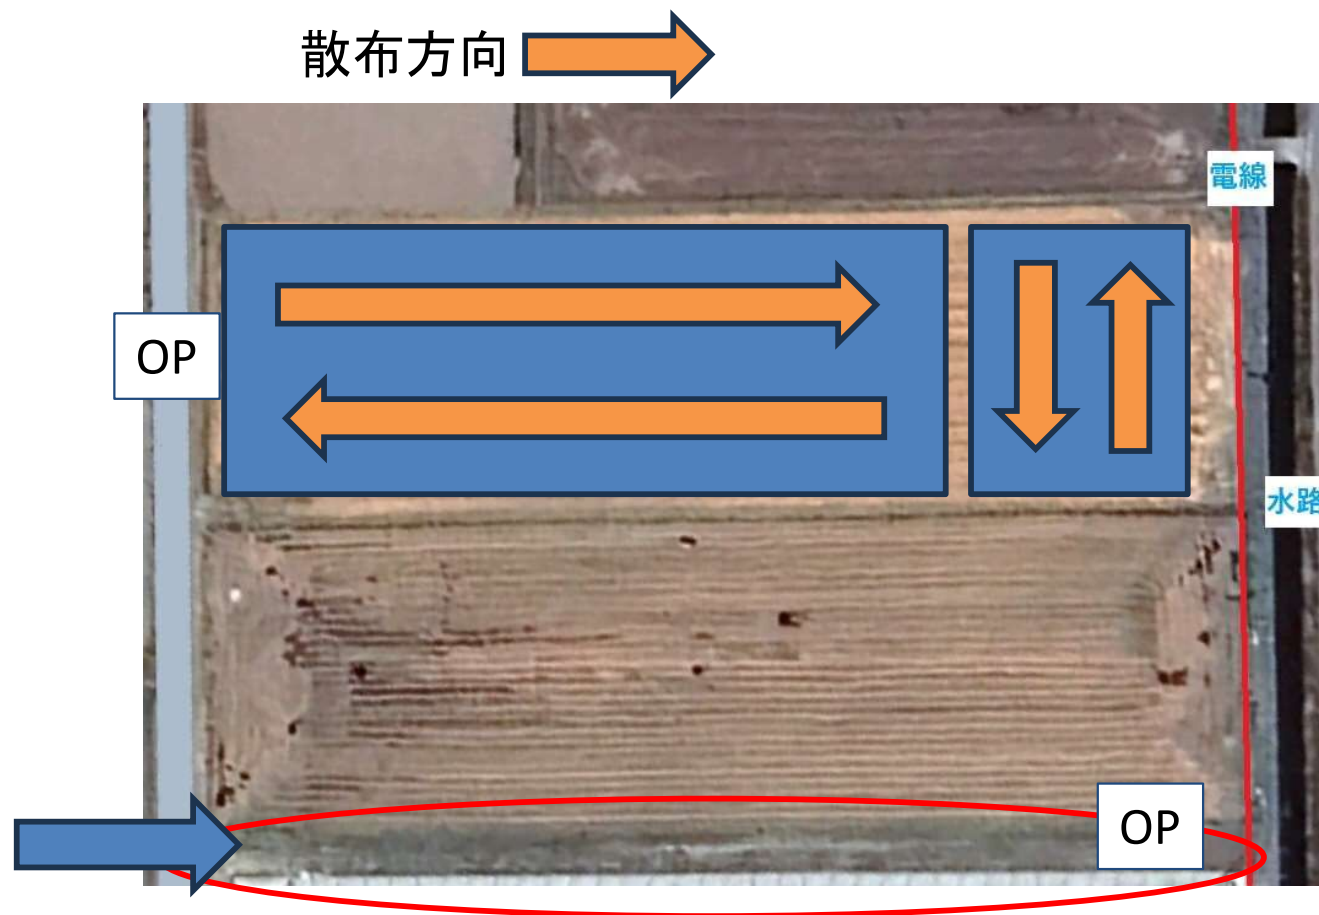
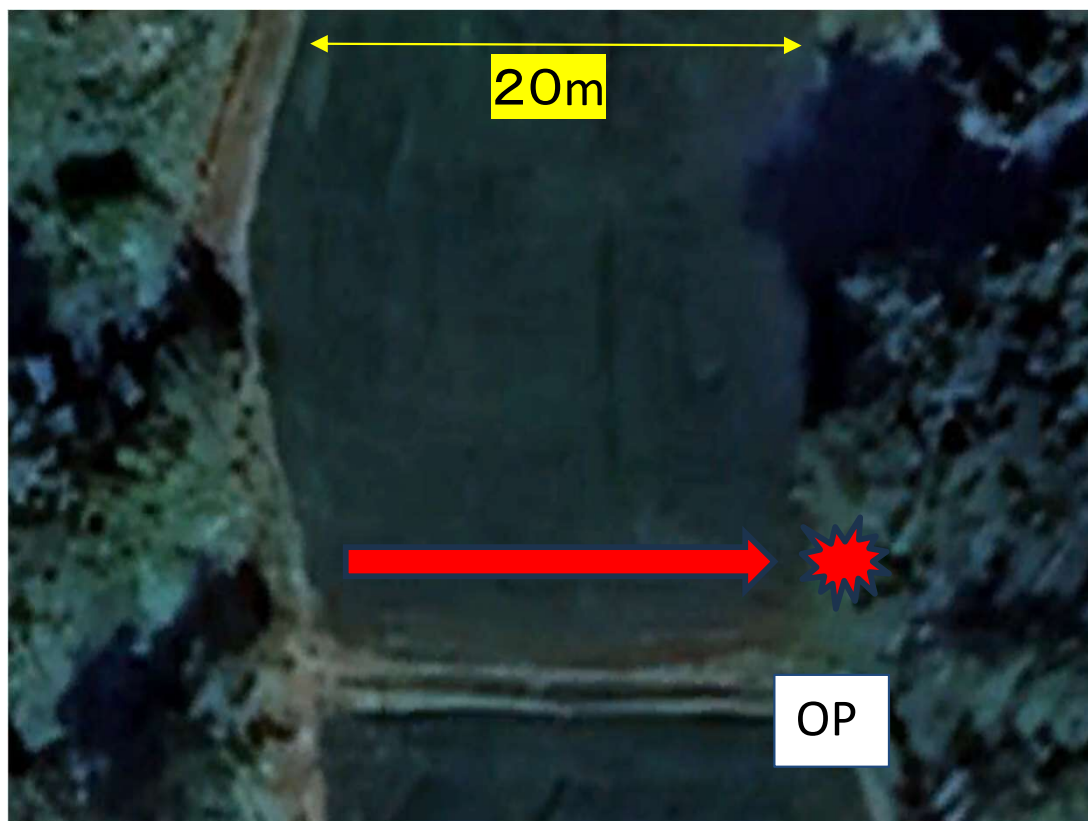
- 電線接触事故
- フライトモード 速度制御
- OPからの距離 20m
- 平地
- 連続したほ場を散布中次のほ場へ移動中にGPS切れが発生していた。オペレーターは、GPS切れしたことに気づかず後進を開始したところ、急加速してしまいブレーキをしたが間に合わず木に接触して落下した。

- GPSが切れワーニングランプにて警告されているが、GPSスイッチのOFF、ONの切り替え無し
- 後進時エレベータースティックはフルで打っている。
- 上記によりピッチ角が37度までヘリが傾き急加速（通常速度制御時の傾きは、20度程度）
- 後進速度は、最大時速26kmまで加速

- GPS切れに気付かずに操縦を行ってしまった
- 前後進の舵が普段(速度制御時)から強い ※車で言う急発進になっている

- ・フライト中は、ワーニングランプを確認する
 - ・GPS切れの点灯パターンと対応方法を理解する
 - ・急発進をせず、発進時にはゆっくりとスティック操作を開始する
- ※機体の傾きに注意しながら操縦

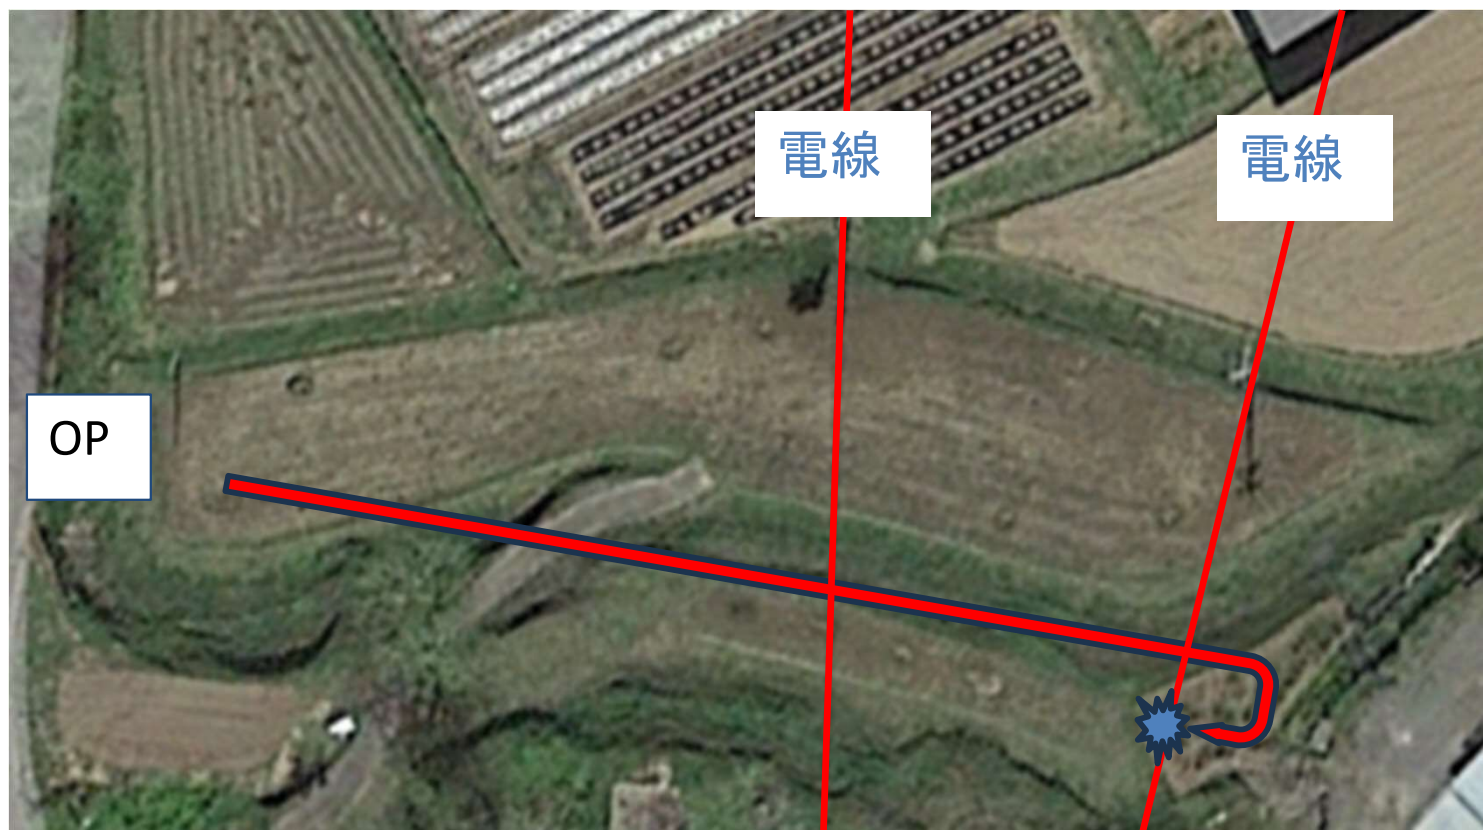
- 電線接触事故
- フライトモード 姿勢制御
- OPからの距離 50m
- 中山間地
- 当日風が無かったため、電線の上から散布をおこなった。対象ほ場に電線が複数ありオペレーターからは、奥の電線と被ってもう一方の電線を見落としていた。前進後にターンをし後進した際、電線に接触し落下した。

- ・ ほ場の事前確認を実施する
- ・ 電線越えは行わない。
- ・ チーム編成の検討時に技量及び相性等を考慮する

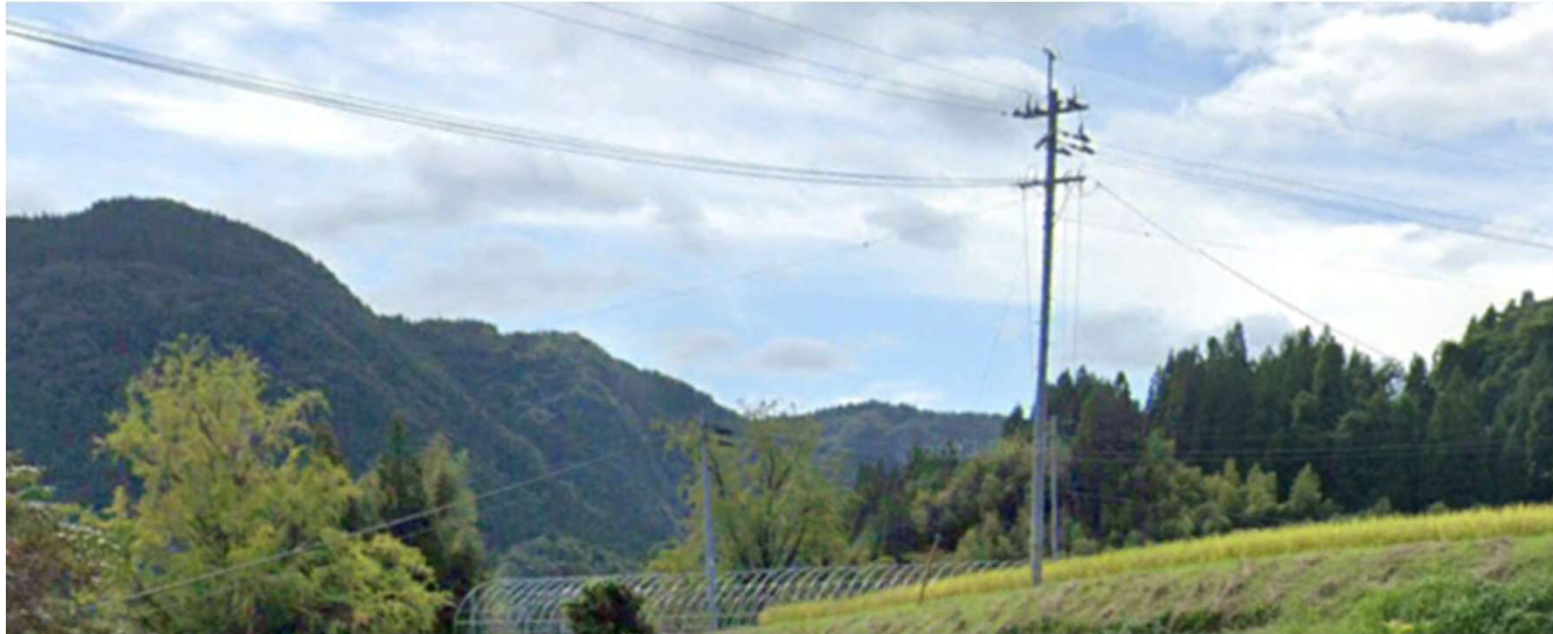
- ・ 周辺環境を確認すると複数の線が入り組んでいる
- ・ 普段は電線の下を飛行していたが、今回は電線の上を飛行した

- ・ チーム編成がいつもと違い、普段と違う飛行方法をとってしまった
- ・ 複数の電線が周囲にある環境による電線の見落とし
