木材の耐用年数に関する研究

－ 県南臨海地域の木材の耐用年数 －

三枝道生

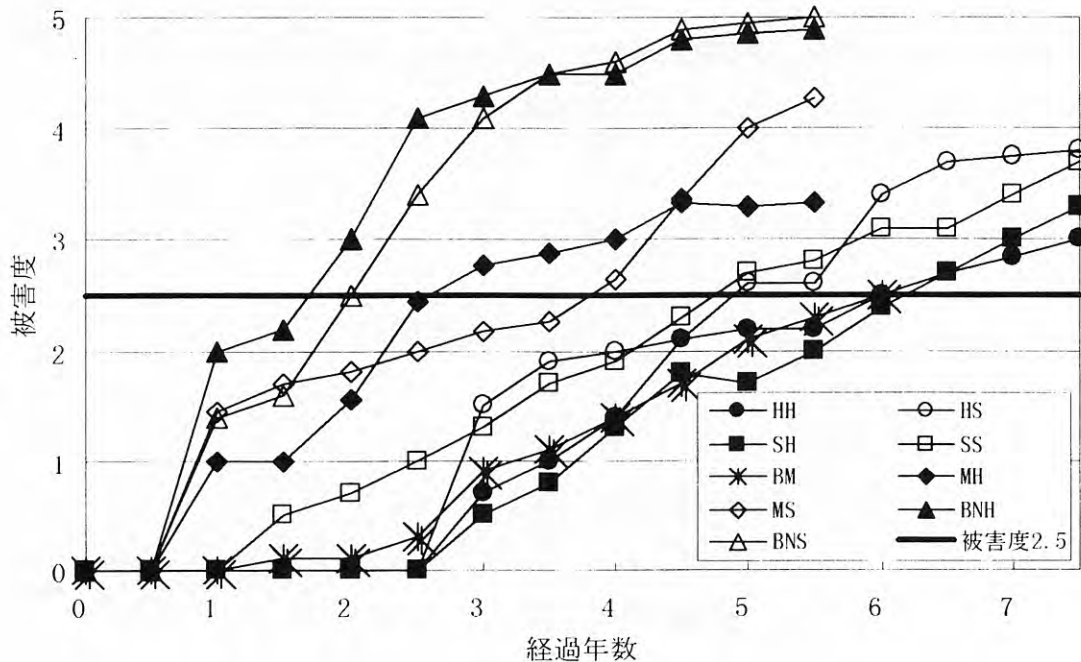
第1図 地際部の被害度

1) 地際部における各樹種の被害度を第1図に示す。

ヒノキ、スギおよびベイマツの心材（HH, SH, BM）は約6年で、ヒノキおよびスギの辺材（HS, SS）は約5年でそれぞれ耐用年数を示す平均被害度2.5に達した。

このことは従来からいわれてきた心材のほうが辺材と比較して耐朽性があることを裏付ける結果となった。しかし同様にヒノキのほうがスギと比較して耐朽性があるといわれていたが、今回の結果ではスギもヒノキと同等の耐朽性をもつと認められた。

アカマツについては辺・心材において心材（MH）で2年半程度、辺材（MS）で4年程度という結果になったが、経年変化のグラフが同様のラインで、途中交差をしていることから3年～4年の範囲ではほぼ同等の耐用年数を有するものと思われる。

ブナについてはアカマツ同様、辺・心材において同じような経年変化をしており、2年前後の耐用年数を有すると考えられる。

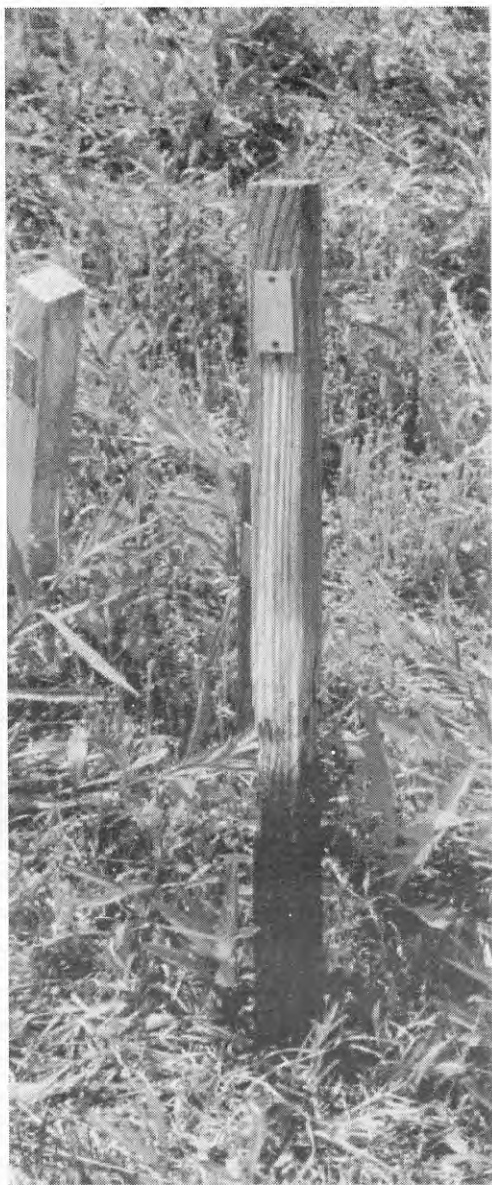
3) 本試験地は水はけがあまり良好ではなく、軟腐朽と思われる劣化が多く見られた。(写真1)

写真1 本試験地における代表的な劣化（スギ材）
