素材および処理木材の耐久性の評価 —耐久性試験2年目の中間報告—

中神照太・金田利之

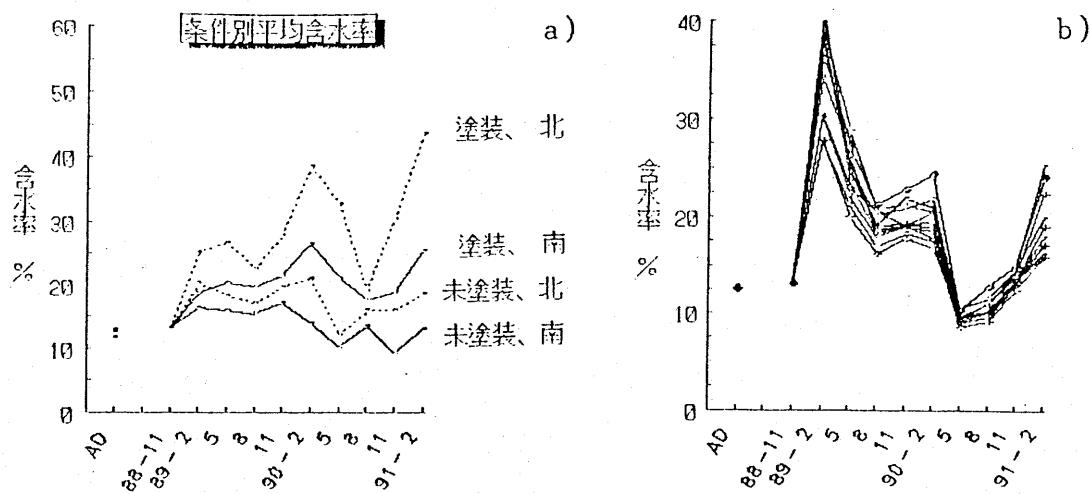
曝露試料の含水率は、最初の3ヶ月間に、未処理合板の南面曝露で14~18%、北面で19~21%、塗装合板の南面で17~22%、北面で21~29%と、いずれも曝露前の値(13%)より増加した。しかし、その後は、ほぼ20%前後の値を保つてゐる。一般的な傾向として、塗装試料の方が未塗装試料より、また、北面曝露の方が南面曝露より、含水率が高くなることが知られた。季節的には、5月から8月頃の夏期に含水率が低下し、11月から2月頃の冬期に高くなるというようなサイクルを繰り返している（第1図 a）。

曝露3ヶ月目の含水率は30~40%で、曝露開始前の値(13%)よりかなり増加したが、その後は15~25%程度で推移している。さらに、季節的な変動は合板の場合と同じであるが、その変化の程度は小さい（第1図 b）。

第1図 供試材料の含水率変化

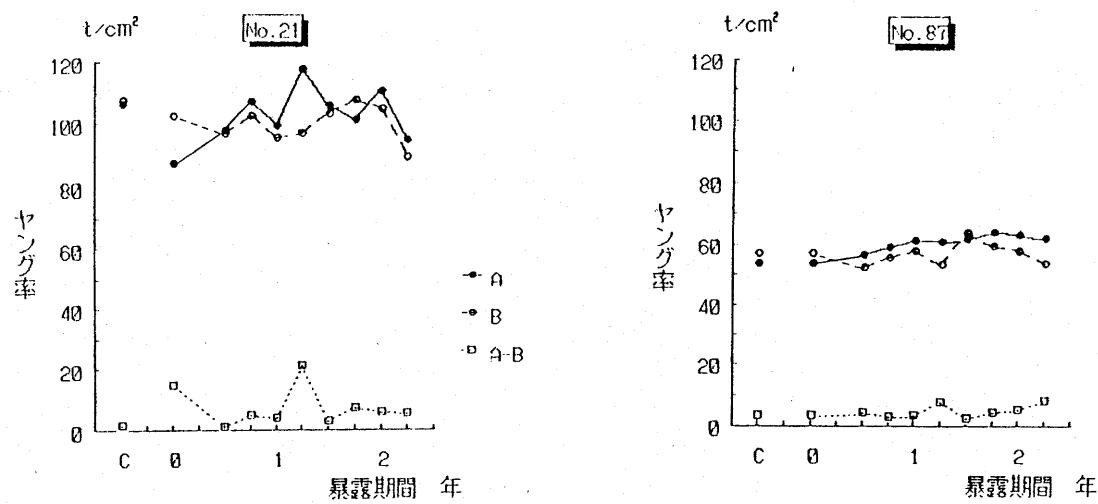
曝露2年間では、静的曲げヤング係数の測定結果をみる限りでは、顕著な強度の変化（特に低下）は認められない。1例を第2図に示す。

第2図 スギ試験片の静的曲げヤング係数の変化
