竣工時床板のクリープ測定報告書

真庭市営 CLT 春日住宅
真庭木材事業協同組合 CLT 共同住宅

2016年 3月

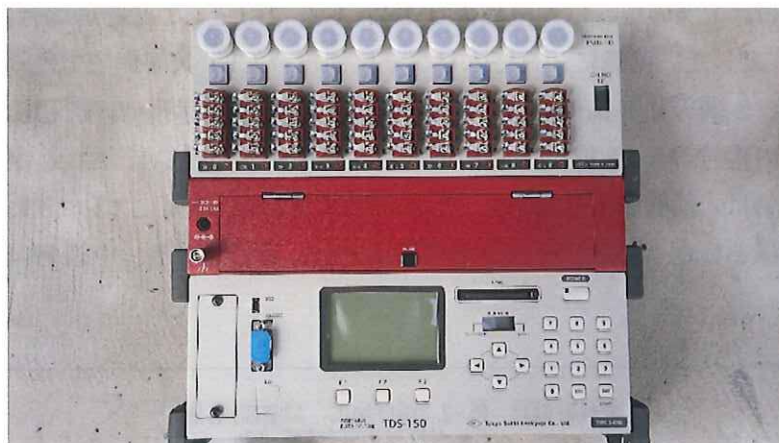
写真 2-1 計測機器 TDS150

変位計測方法を以下に示す。まず、変位データの収集には、データロガーとして、東京測器製 TDS150 を用いて（写真 2-1）、連続的に収集する。変位計測には、変位計として、東京測器製 CDP-25MT を用いた（写真 2-2）。計測開始は、建物に床を設置してから約 2 か月半が過ぎてからとなっており、初期に大きなクリープ変形を示す 1 次クリープはすでに終了しているものと考えている。なお、変位計は鉄骨を壁柱間に設置し、その梁を不動点として計測している（写真 2-2）。

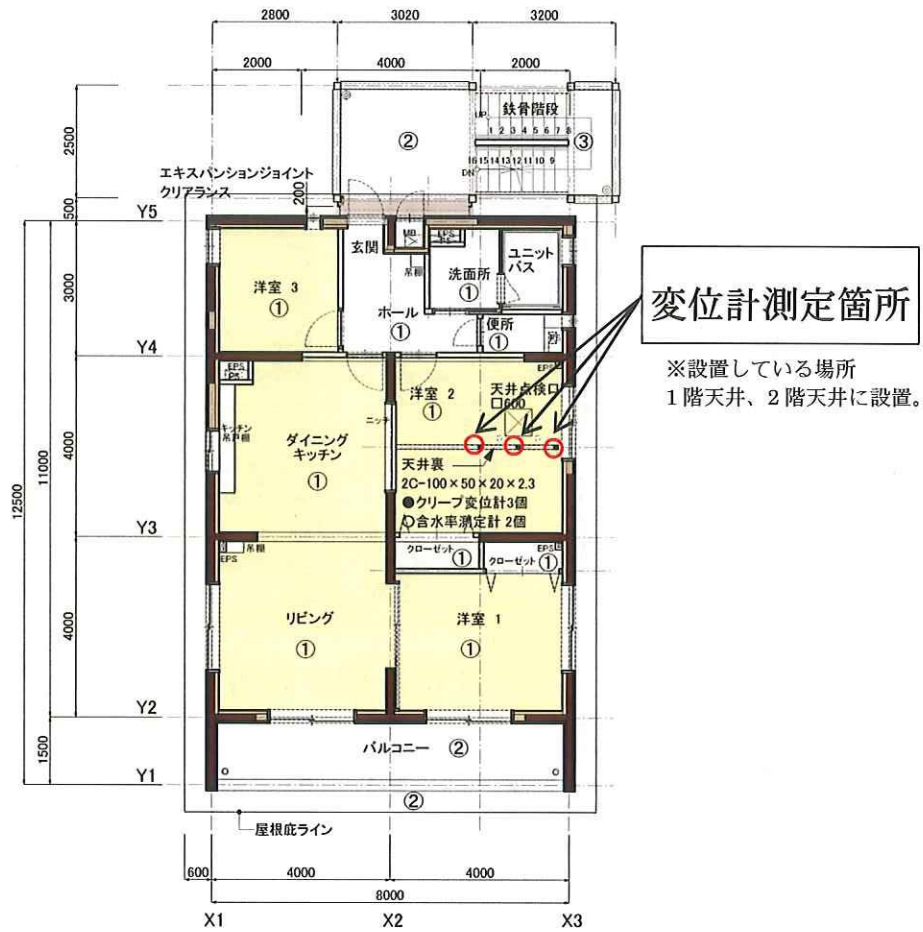
図 2.2 変位計測定箇所 (真庭市営 CLT 春日住宅)

真庭市営 CLT 春日住宅では、6 箇所（1 階天井 3 箇所、2 階天井 3 箇所）に設置した。変位計の番号は、1 階の場合は外壁側より 1-1、1-2、1-3 とし、2 階の場合は、外壁側より 2-1、2-2、2-3 とした。同様に、真庭木材事業協同組合 CLT 共同住宅では、A 棟 6 箇所（1 階天井 3 箇所、2 階天井 3 箇所）、B 棟 6 箇所（1 階天井 3 箇所、2 階天井 3 箇所）としており、変位計の番号は、A 棟の 1 階の場合は、外壁側より A1-1、A1-2、A1-3 となり、B 棟の 1 階の場合は、外壁側より B1-1、B1-2、B1-3 とした。2 階については、真庭市営 CLT 春日住宅と同様とした。なお、データ整理の上では、春日 1-1 や、中須 B1-2 などと表示している。

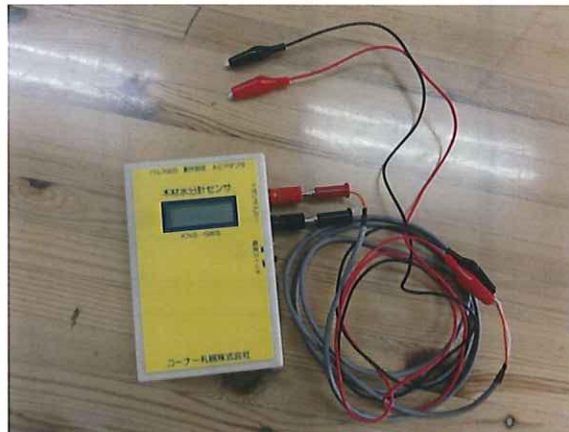
写真 2.3 木材水分計センサ (KNS-GWS)

含水率測定方法を以下に示す。含水率は、木材含水率センサとして、コーナー札幌株式会社製 KNS-GWS を用いて (写真 2.3)、定期的に収集する。まず、木材に木ねじを用いたセンサをねじ込み (写真 2.4、写真 2.5)、二芯シールド線を介して結線し、パルスを用いた測定を実施した。

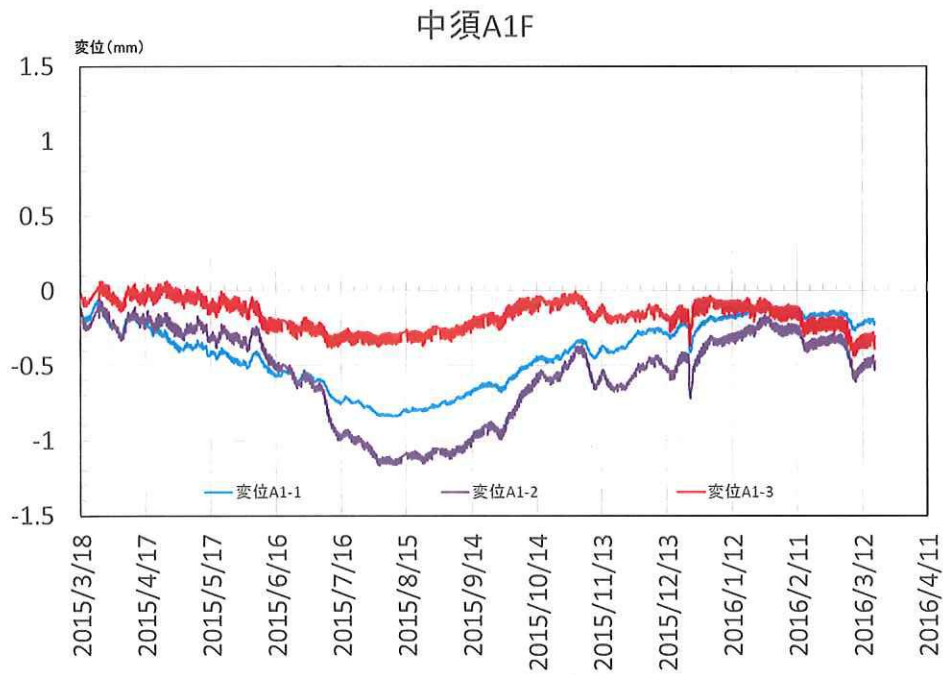
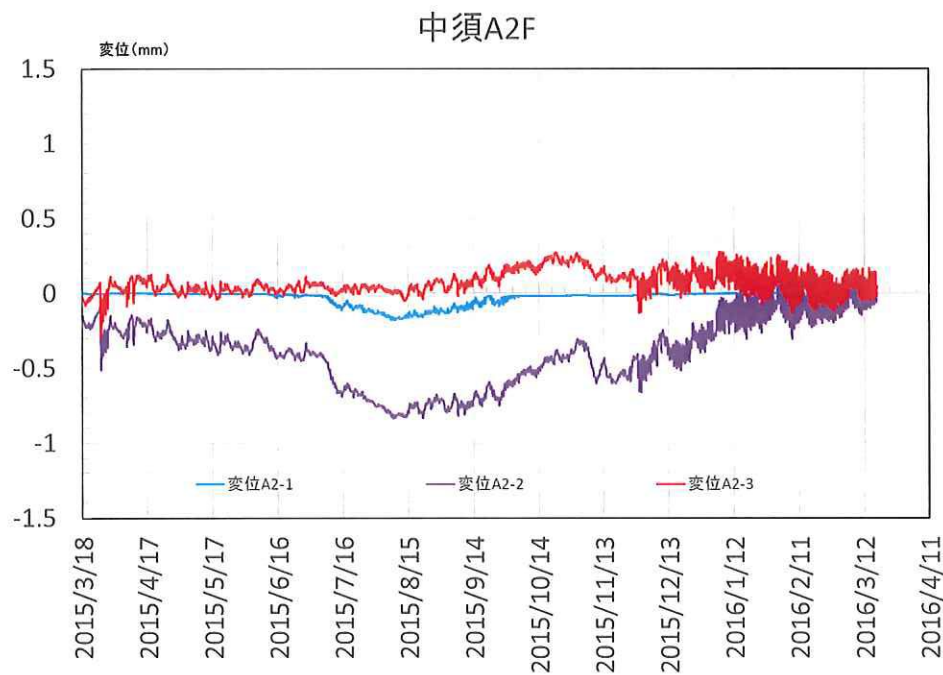
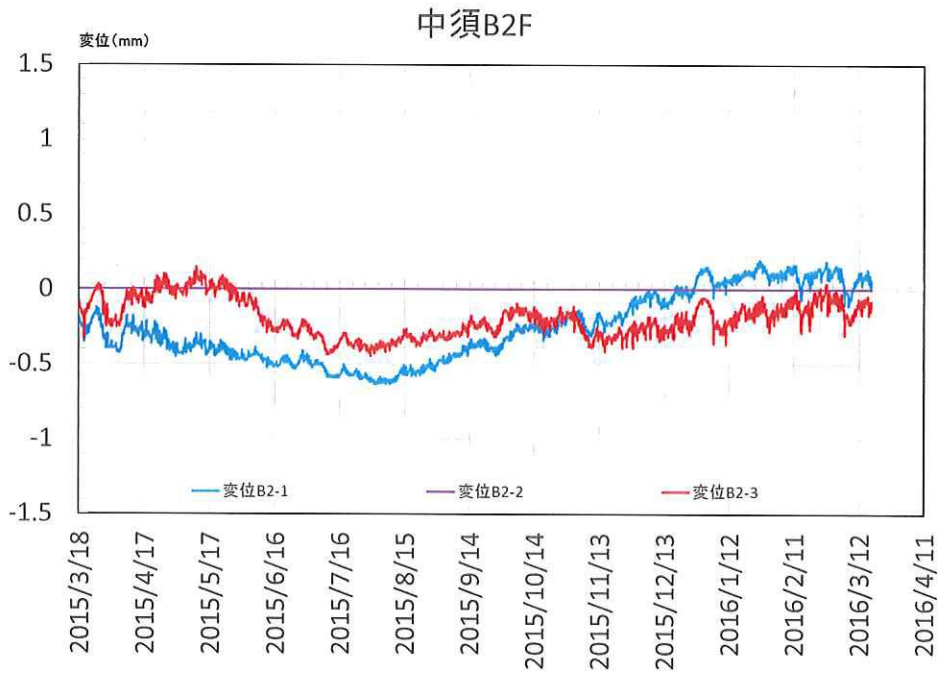
図 3.3 中須 A1F の変位

注) A2-1 は設置時に天井と変位計のストローク先端が接触できていない。

図 3.4 中須 A2F の変位

図 3.5 中須 B1F の変位

注) B2-2 は値が取れていない。

図 3.6 中須 B2F の変位

現在の最大変位とその記録時期は、春日 1F1-2 で 0.6mm (3 月)、2F2-2 で 1.3mm (2 月)、中須A棟 A1-2 で 1.1mm (8 月)、A2-2 で 0.7mm (8 月)、中須B棟 B1-2 で 1.0mm (7 月)、B2-2 で 0.6mm (8 月) である。春を 4 月～6 月、夏を 7 月～9 月、秋を 10 月～12 月、冬を 1 月～3 月とすると、中須はいずれも夏の時期に最大変位を観測するという一般的な結果を示した。また、一年の計測結果を見ると四季による増減が見られた。しかし、理由はわからないが、春日の変位は夏以降も変形を続け冬の時期に最大変位を計測した。また、四季による傾向はあるものの漸増していた。中須については、同様の傾向を来年度も示すのか、またその変形量が年単位で見たときに、減っていくのかを確認する必要がある。また、春日については、今後の変形がどのようにかわるのか、またその理由がなぜ起こっているかについて検討をおこなっていきたい。

春日と中須は同様に、すべての計測点において変位計○-2 (壁側より 2 番目の変位計) のたわみが大きくなる傾向がみられた (計測できていない B2 を除く)。また、固定度が高いと考えられる○-1 は、変形が小さい傾向がみられた。

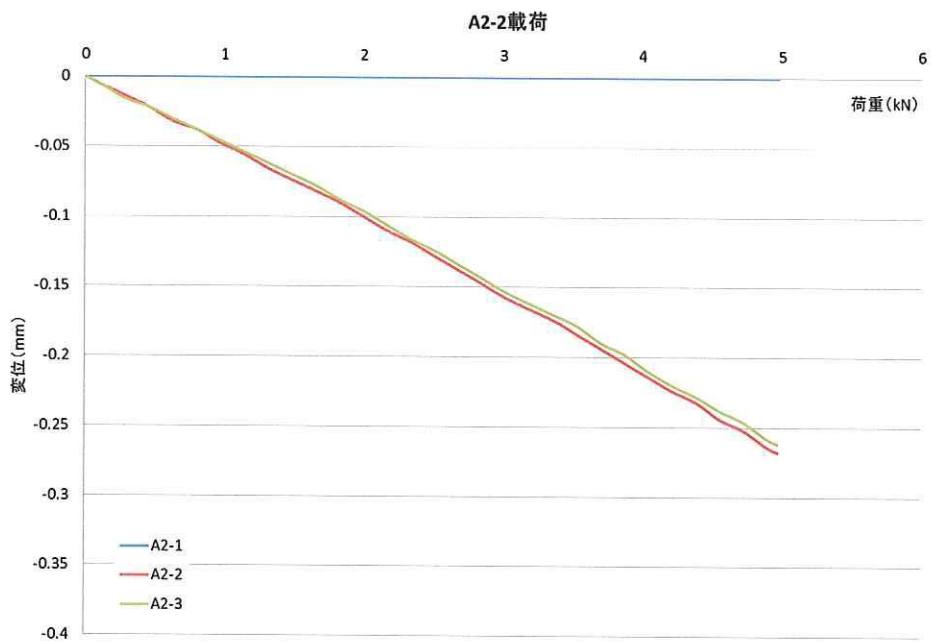
図 3.7 中須 A2F の A2-1 荷重時の変位

図 3.8 中須 A2F の A2-2 荷重時の変位

図 3.9 中須 A2F の A2-3 載荷時の変位

単純な中央載荷としたたわみ計算を本載荷試験と同様の 5kN 時でおこなうと 1.2mm 程度の変形となるが、A2-2 載荷の時の A2-2 の変形では 0.25mm 程度であり、かなり小さい値となっている。これは、床の定着による複合効果や端部の固定度による効果によるものである。本計測箇所では、最大で約 0.9mm ほどの変形を夏場に示し、載荷時には約 0.5mm の変形を示していた。CLT の自重によるたわみが約 1.0mm 程度であり、一般的な相対クリープ（初期変形に対するクリープ変形の割合）が 0.2 くらいを示していることから、逆算すると約 5mm 以上の初期たわみが必要となり、実際とは矛盾する傾向を示した。そのため、初期に起こった変形についてはもう少し検討が必要である。本試験で得られた結果として重要なもののひとつとして、固定度が異なるために載荷位置によってそれぞれの変形に大きな差異が出たことが挙げられる。部屋の中央に重いものを置いて生活される方はあまりいないと考えられ、今回のクリープ変形が床中央よりひとつ手前の箇所（○-2）の変形が大きくなっているが、A2-1 載荷と同様の様子になっていることに起因するのではないかと考えられた。今後、確認できる建物においては調査を実施したいと考える。

また、A2-1 の変形は、どの載荷条件でも 0 を示した。本計測箇所は、変位計がきちんと付いていない可能性のある箇所であるため、0 となった可能性がある。そのほかの条件としては、次の二つの可能性が考えられる。1. 壁（まぐさ）があるために、複合効果によって高剛性となっているために変形が出ない。2. 不動点と考えている点が載荷によって移動してしまっている。であり、どちらの場合においても変形が全く出ないことはないため、やはり計測点の変位計が床と接するまでの変形がおきなかったのではないかと考えている。

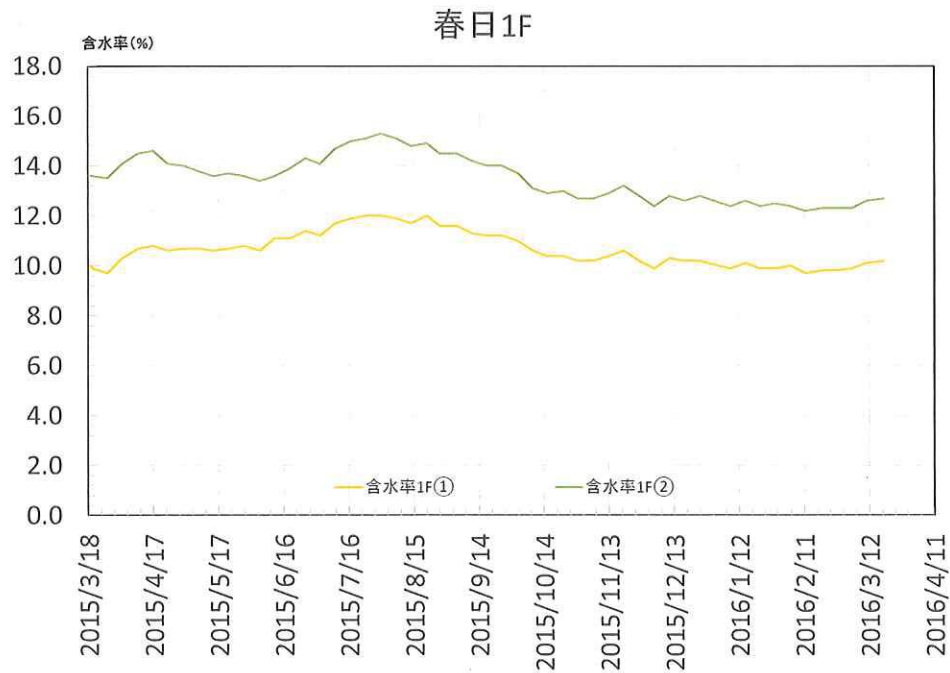
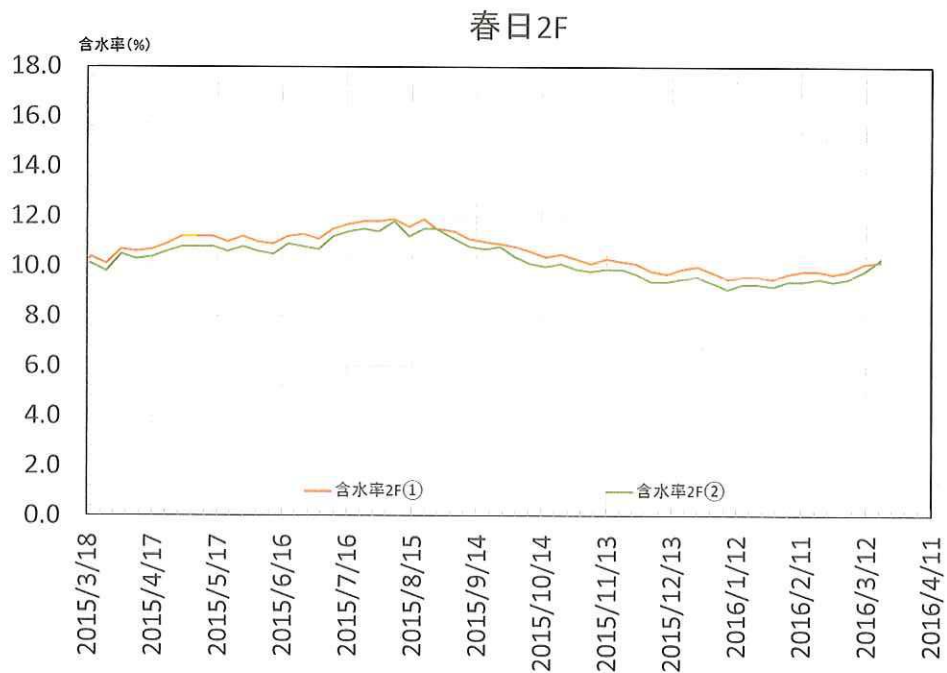
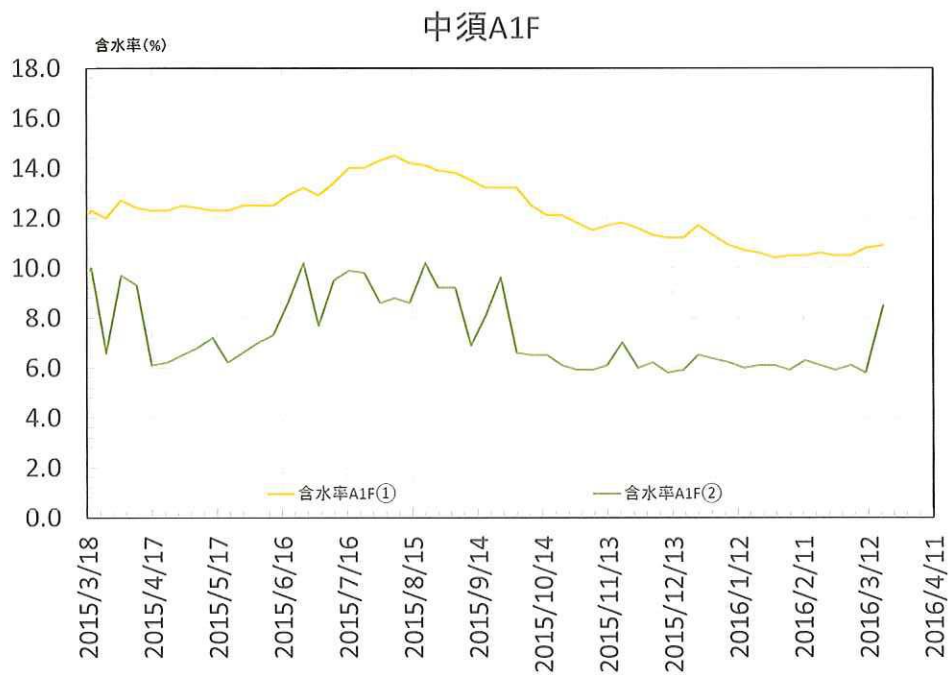
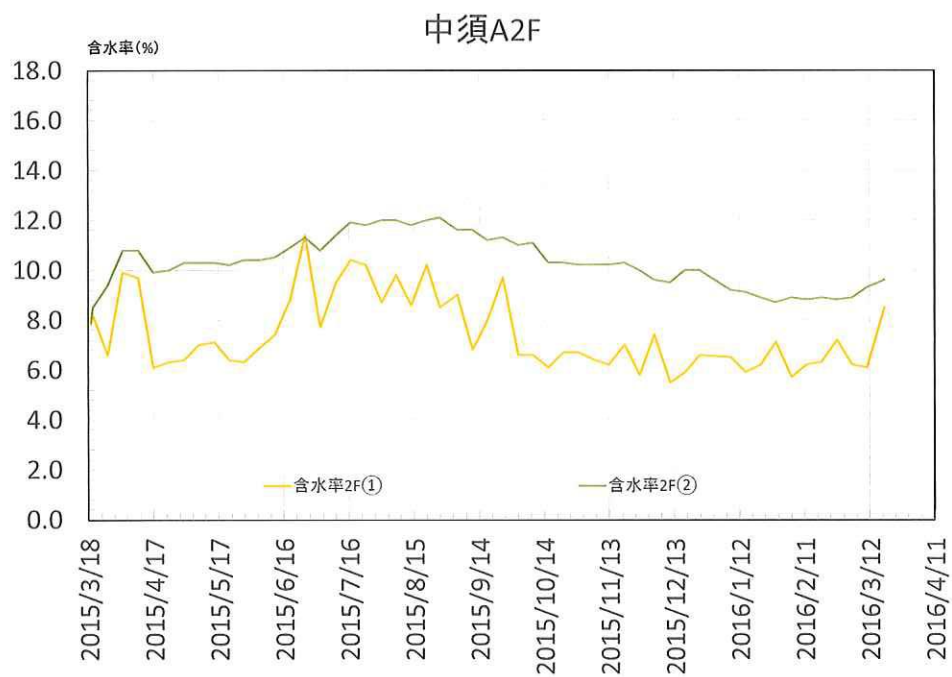
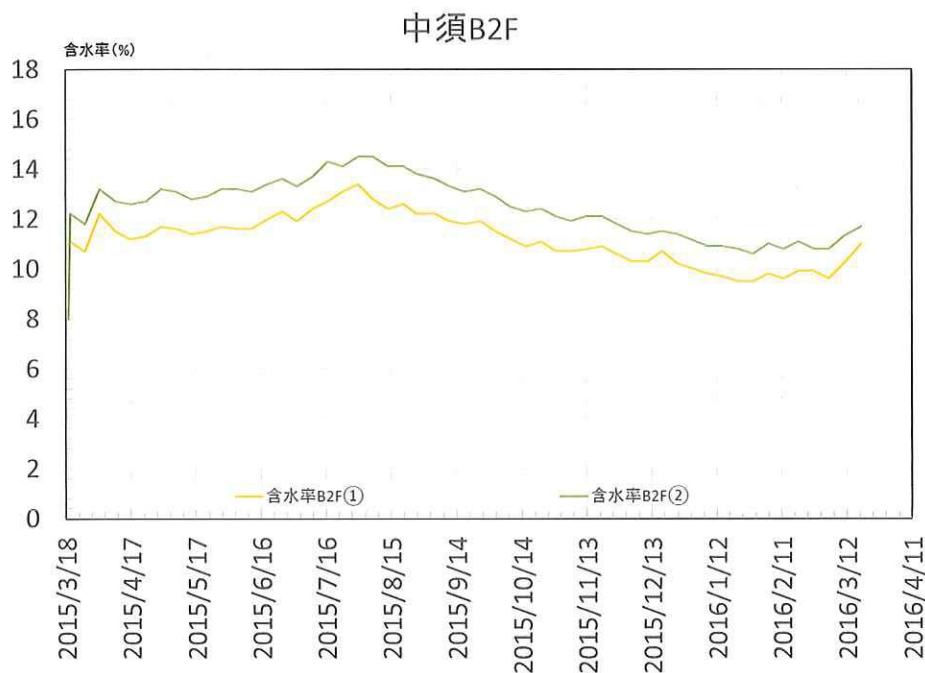
最大値は、春日 1F で 15.3%、中須基礎で 15.9%、最小では 6%前後を観測しており、一般的な住居と変わらない結果を示した。加えて、安定的に低い値を保持していることも確認された。全体として含水率の変動は小さく、約 1~2%ほどであり、夏場にで最も高い数値である。基礎と室内では、若干含水率が異なっているが、大差無いようであった。

中須A棟の 1F①・1F②と 2F②・2F①は隣接して測定しているにも関わらず、それぞれの値が異なっていたり、変動の傾向が違っているものが観られたが、大局的には傾向が似ていることから、続けて計測していくこととすることとした。今後、傾向を調べることで、不具合かどうかを検証していきたい。

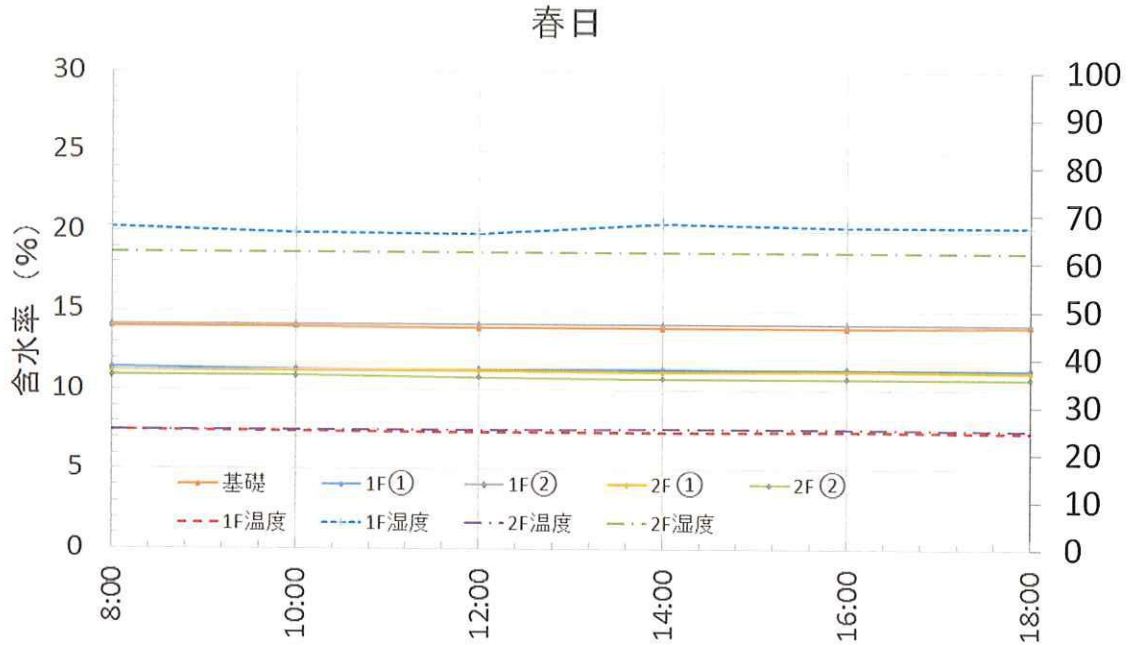
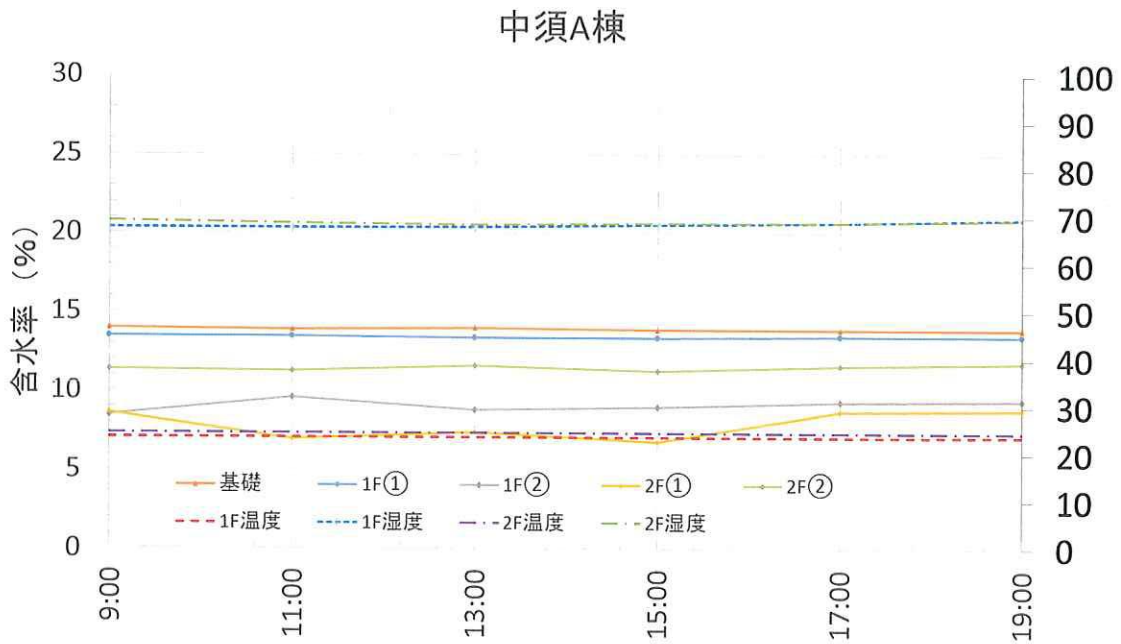
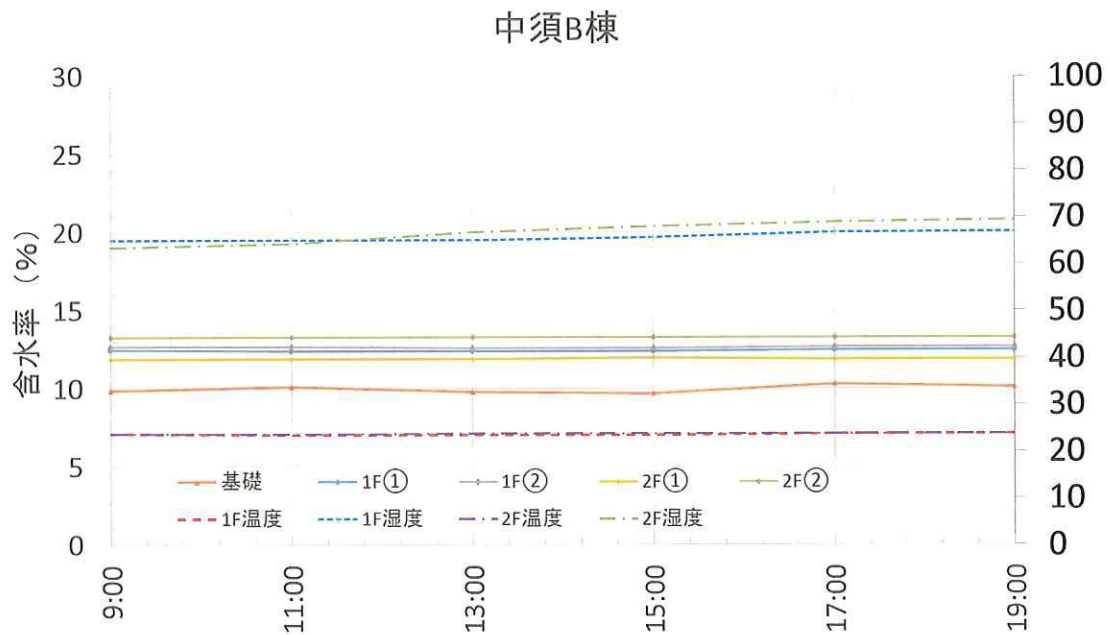
図 3.19 春日含水率

図 3.20 中須 A 棟含水率

図 3.21 中須 B 棟含水率

計測結果より、一日において大きな含水率の変動はなく、また日変動の傾向もみられなかった。よって、計測区域内の環境が落ち着いていることがわかった。ただし、計測日においては、温度および湿度の変化が小さいため、もう少し温湿度の変化の大きい日をもって、同様の検討をおこない、その結果を検討したい。

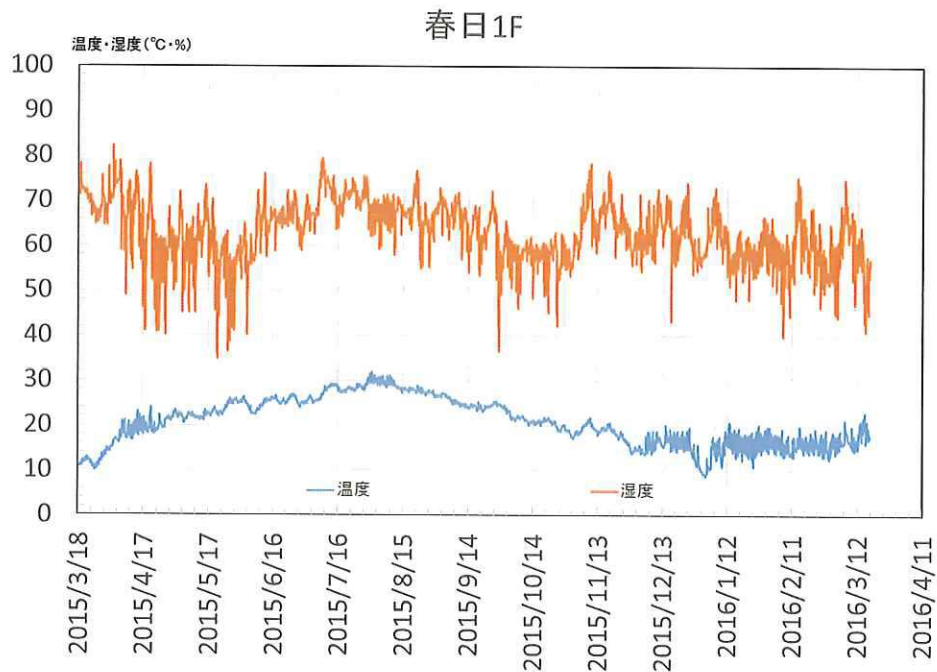
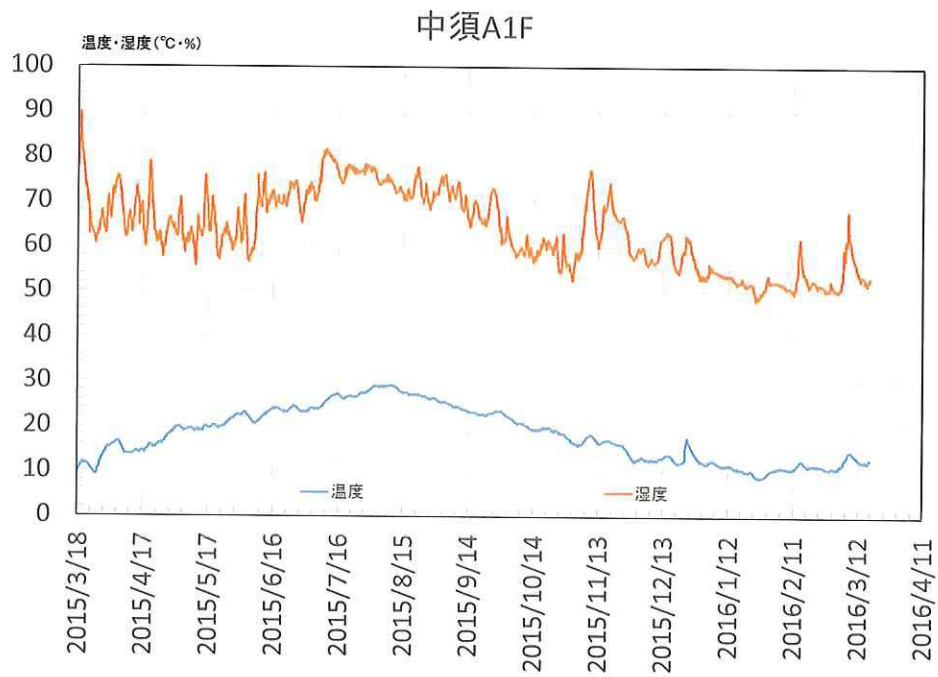
温度については、特に大きく変動するわけではなく、どの部屋においても同様の傾向を示した。また、湿度については、55%から85%程度の値を示していたが、1年目より2年目の値が若干下がっている傾向がみられた。今後、どのように変化をするのか注目していきたい。加えて、他で計測している外部の温湿度の変化と内部の違いなどを鑑みて、温湿度と変位の関係についても検討していきたいと考える。

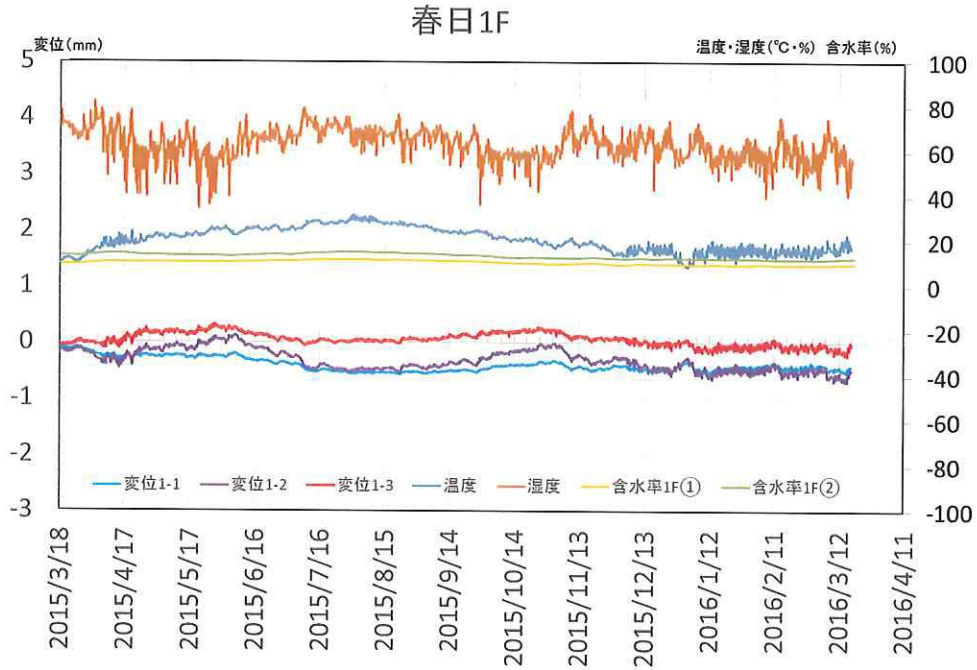
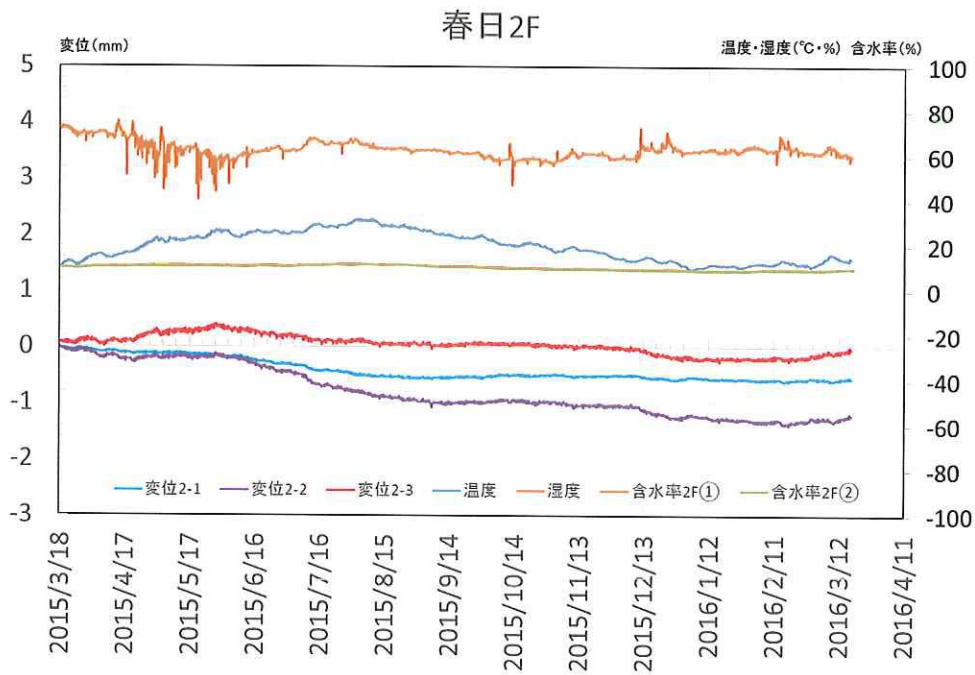
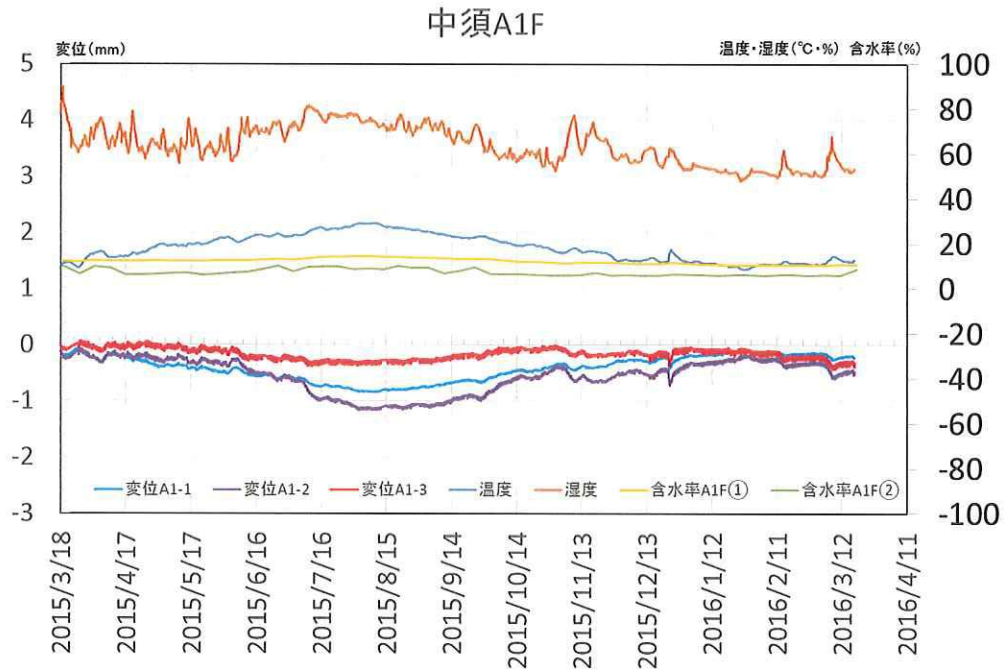
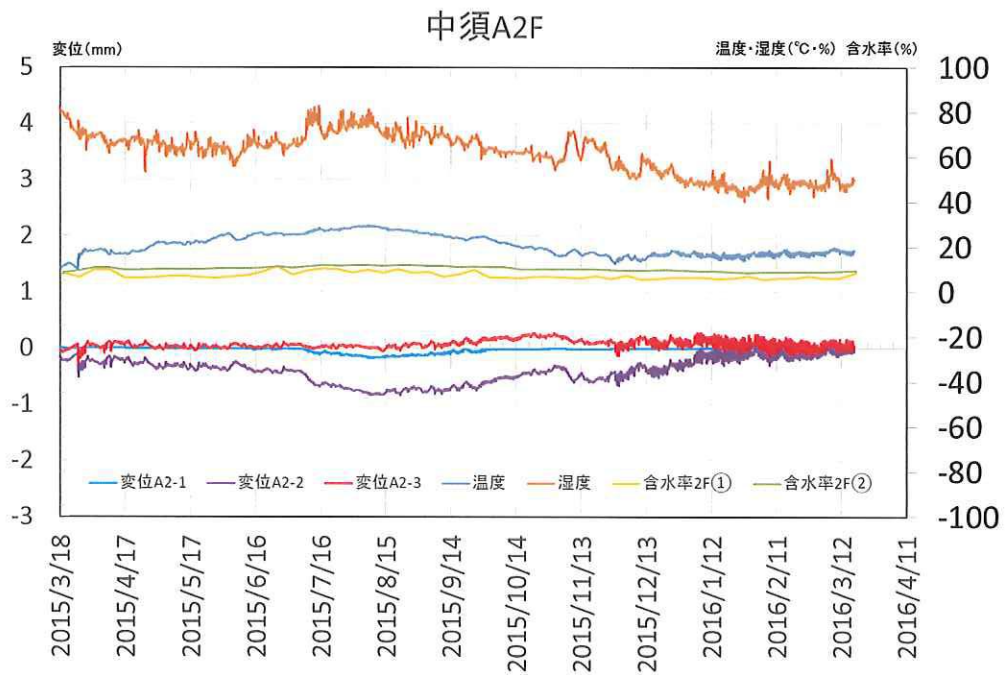
それぞれの関係について検討するために作成した比較のグラフでは、最も重要と考えている変位と同様、もしくは全く反対などの関係を示すような傾向のものはみられなかった。その中でも、温度が最も近い傾向を示している。これは、相対湿度が大きく変化していないことから、温度によって絶対的な湿度が変化していることを木材が吸収しているのではないかと考えられる。ただし、含水率があまり変化していないため、実測で示すことはできなかった。

また、同様の文言となるが、変位が夏場に上昇する傾向がみられ、含水率においても若干上昇している傾向があるため、水分の移動によって、このような傾向が現れていることが看取された。これらは、特に CLT によるところではなく、木造一般と同様であるが、含水率の変化が小さいことについては、木材の体積によるところが大きいと考える。
