平成 26 年度 森林整備加速化林業再生事業
CLT 等新製品新技術の実証支援・展示

真庭木材事業協同組合 CLT 勝山共同住宅における

クリープ測定実験結果

平成 29 年 3 月

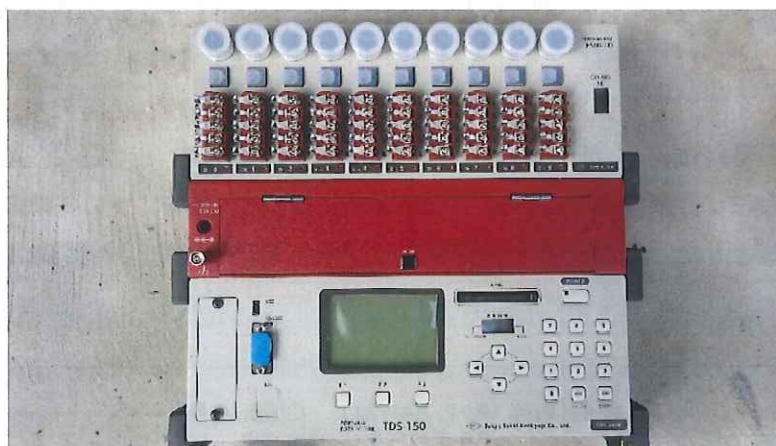
写真 2-1 計測機器 TDS150

変位計測方法を以下に示す。まず、変位データの収集には、データロガーとして、東京測器製 TDS150 を用いて（写真 2-1）、連続的に収集する。変位計測には、変位計として、東京測器製 CDP-25MT を用いた（写真 2-2）。計測開始は、建物に床を設置してから約 2 か月半が過ぎてからとなっており、初期に大きなクリープ変形を示す 1 次クリープはすでに終了しているものと考えている。なお、変位計は鉄骨を壁柱間に設置し、その梁を不動点として計測している（写真 2-2）。

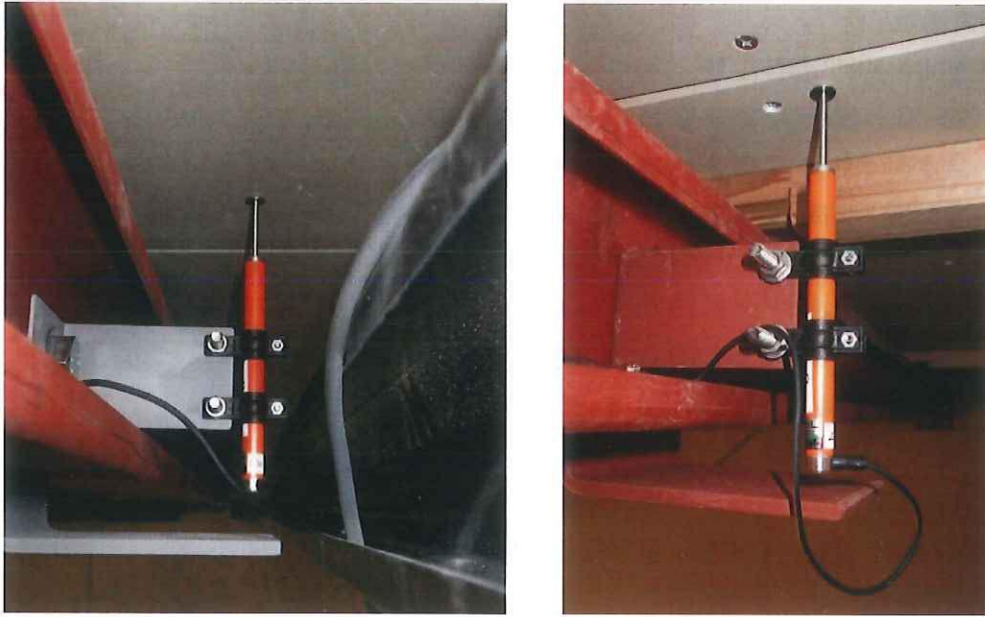
写真 2-2 CDP-25MT および設置風景

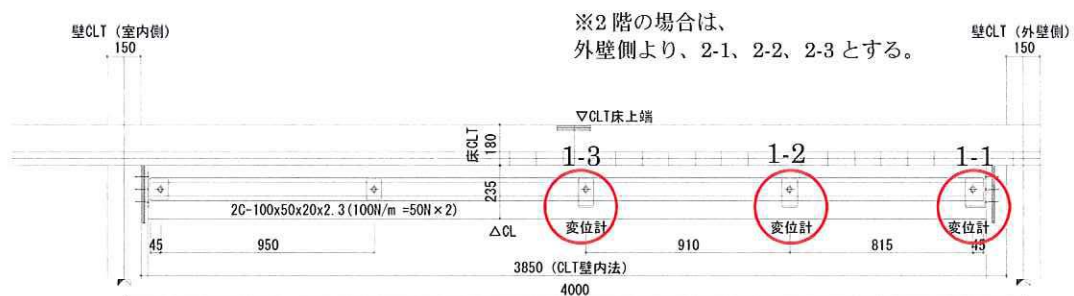
側面図 (住戸形式：ファミリータイプ)

図 2.3 変位計番号 (真庭市営 CLT 春日住宅)

真庭市営 CLT 春日住宅では、6 箇所（1 階天井 3 箇所、2 階天井 3 箇所）に設置した。変位計の番号は、1 階の場合は外壁側より 1-1、1-2、1-3 とし、2 階の場合は、外壁側より 2-1、2-2、2-3 とした。同様に、真庭木材事業協同組合 CLT 共同住宅では、A 棟 6 箇所（1 階天井 3 箇所、2 階天井 3 箇所）、B 棟 6 箇所（1 階天井 3 箇所、2 階天井 3 箇所）としており、変位計の番号は、A 棟の 1 階の場合は、外壁側より A1-1、A1-2、A1-3 となり、B 棟の 1 階の場合は、外壁側より B1-1、B1-2、B1-3 とした。2 階については、真庭市営 CLT 春日住宅と同様とした。なお、データ整理の上では、春日 1-1 や、中須 B1-2 などと表示している。

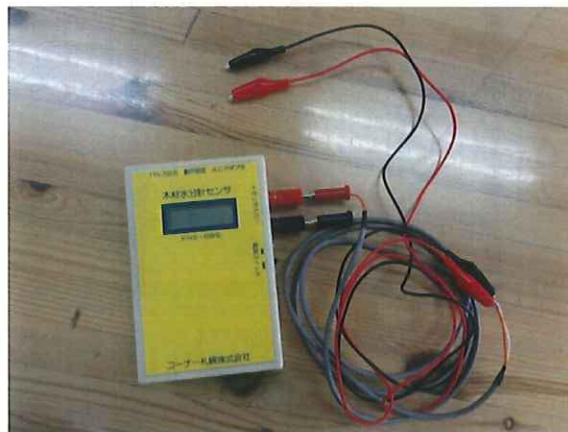
写真 2.3 木材水分計センサ（KNS-GWS）

含水率測定方法を以下に示す。含水率は、木材含水率センサとして、コーナー札幌株式会社製 KNS-GWS を用いて（写真 2.3）、定期的に収集する。まず、木材に木ねじを用いたセンサをねじ込み（写真 2.4、写真 2.5）、二芯シールド線を介して結線し、パルスを用いた測定を実施した。

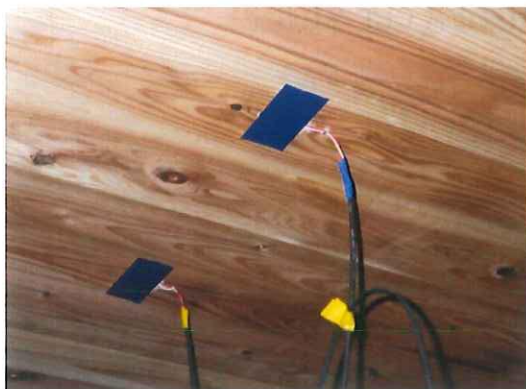
写真 2.4 天井センサ設置状況

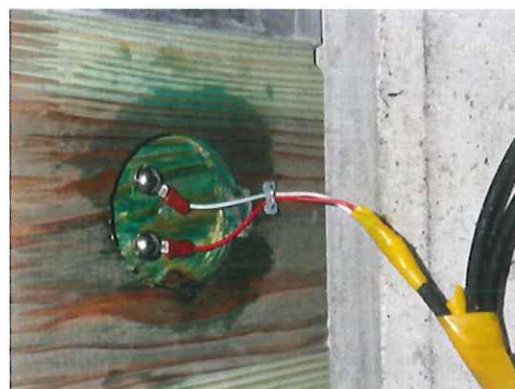
写真 2.5 基礎センサ設置状況

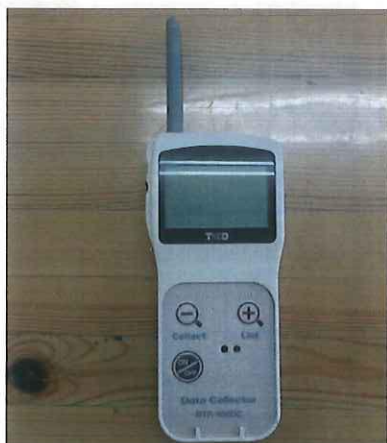
写真 2.6 RTR-500DC（親機）

温湿度測定方法を以下に示す。温湿度は、温湿度計として、株式会社ティアンドディ製おんどとり RTR-500DC（親機）と RTR-507（子機）を用いて（写真 2.6、写真 2.7）、連続的に収集する。子機を天井に設置し（写真 2.8）、部材付近の温湿度を測定する。子機にて測定したデータは無線で、親機にて回収する。

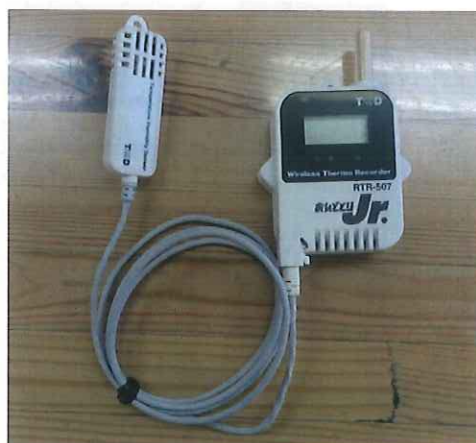
写真 2.7 RTR-507（子機）

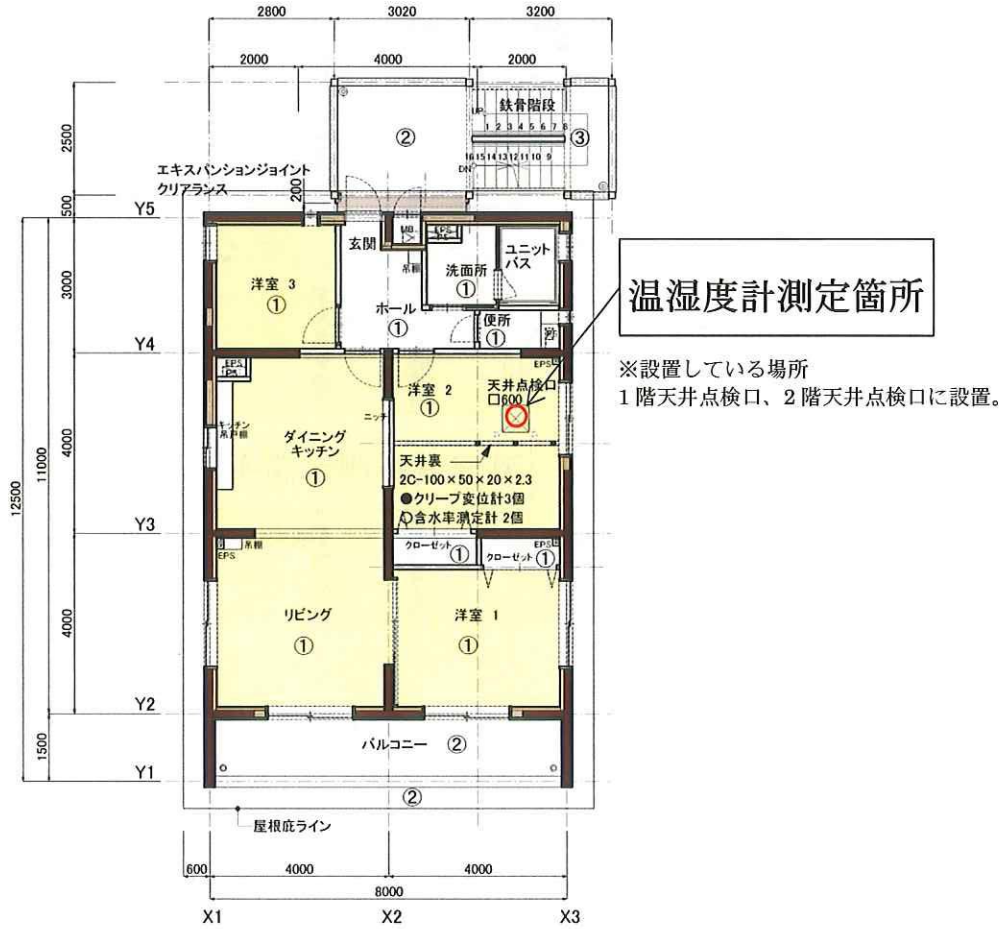
天井伏図 (1F、2F 共通)

真庭市営 CLT 春日住宅では、2 箇所（1 階天井 1 箇所、2 階天井 1 箇所）、真庭木材事業協同組合 CLT 共同住宅では、A 棟 2 箇所（1 階天井 1 箇所、2 階天井 1 箇所）、B 棟 4 箇所（1 階天井 1 箇所、2 階天井 1 箇所）に設置した。

図 2.9 温湿度計測定箇所 (真庭市営 CLT 春日住宅)

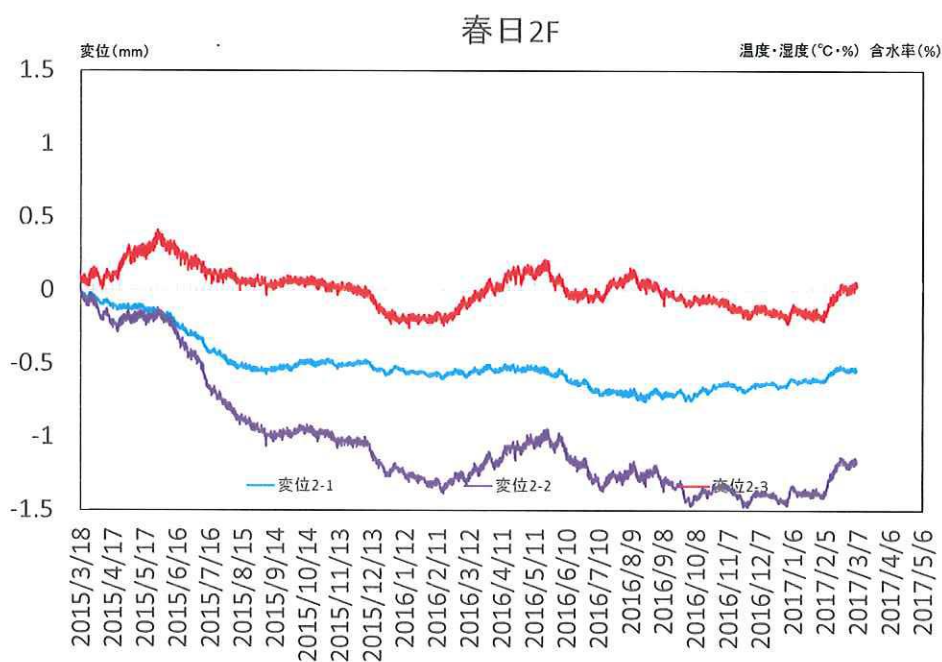
図 3.1 春日 1F の変位

図 3.2 春日 2F の変位

図 3.1-3.6 に示す長期計測結果に基づく変位のグラフより、下記の点が明らかとなった。なお、ガラスのマイナスは、変位が進んでいる方向であり、プラスが回復している方向である。

1.四季による変化があり、その変化の割合は、計測建物や箇所によるが、2年目になっても大きく減少する傾向はない。

2.変位計○-2（壁側より2番目の変位計）のたわみが最も大きい。

上記二つの項目を少し詳しく説明すると、春を4月～6月、夏を7月～9月、秋を10月～12月、冬を1月～3月とすると、中須における計測では、いずれも夏の時期に最大変位を観測するという一般的な結果を示している。しかし、理由はわからないが、春日の変位は夏以降も変形を続け冬の時期に最大変位を計測し、特に1Fでは今年度の冬になってからより変形が増大するという傾向がみられている。中須については、変形量が昨年度より今年度の方が増えている個所があり、同様の傾向を来年度も示すのか、またその変形量が年単位で比較した場合に、減少していくのかを確認する必要がある。また、春日については、今後の変形がどのようにかわるのかを見守る必要がある。

CLTの版の中央部の変位が進んでいるという点については、昨年度と同様でその傾向は春日と中須に関わらず、すべての計測点において変位計○-2（壁側より2番目の変位計）のたわみが大きくなる傾向がみられた（計測できていないB2を除く）。壁側から3番目でない理由については検討が必要である。また、昨年度と同様に3辺固定となっている壁側の固定度が高いと考えられる○-1は、変位が小さい傾向がみられた。

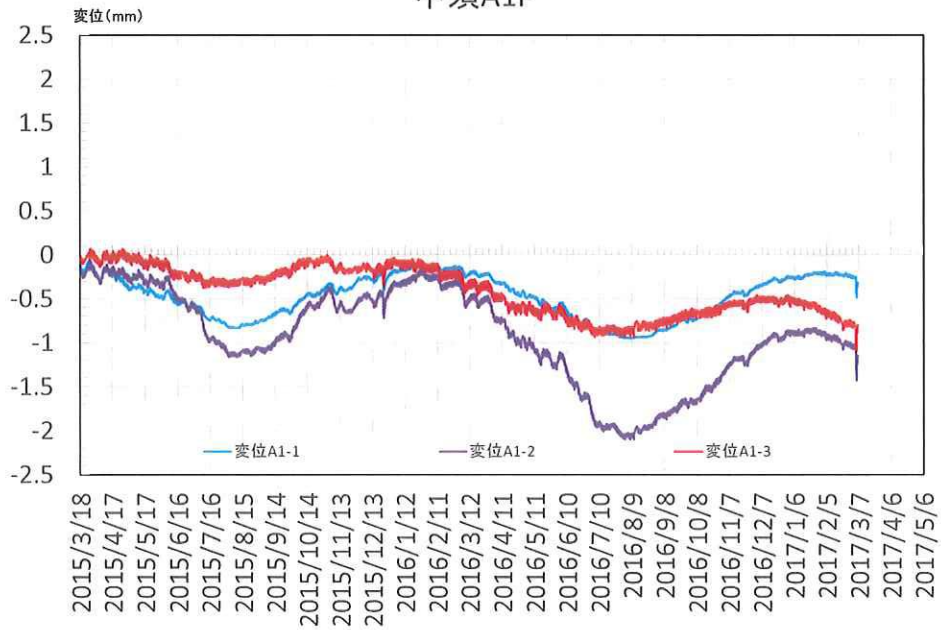
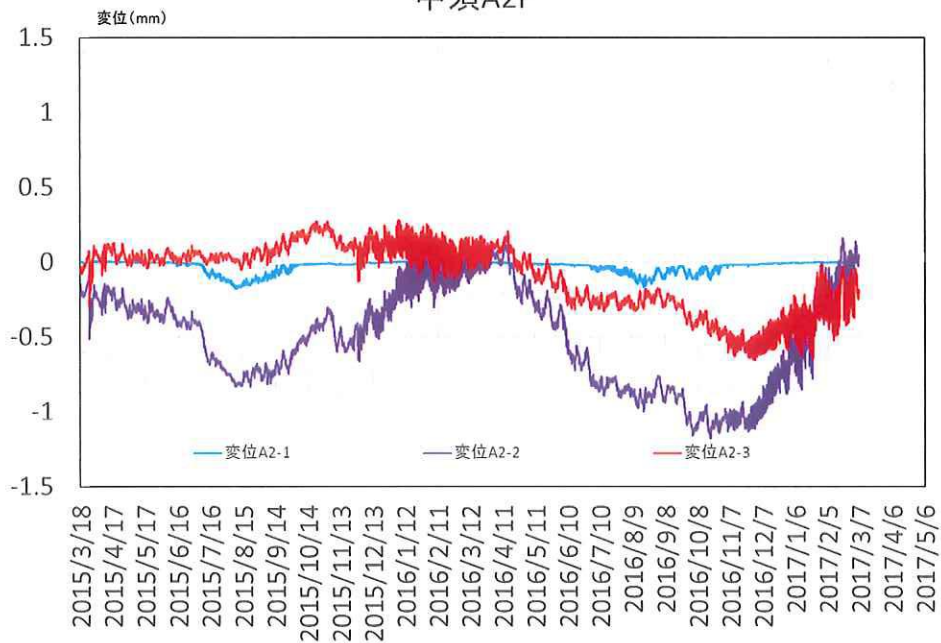
図 3.3 中須 A1F の変位

注) A2-1 は設置時に天井と変位計のストローク先端が接触できていない。

図 3.4 中須 A2F の変位

図 3.9-11 に短期載荷試験の測定結果を示す。A2-1 の変位計は、図 3.4 からわかるように、うまく変位が計測できていない可能性の高い変位計であったため、ここでは、その他の変位を中心に議論する。

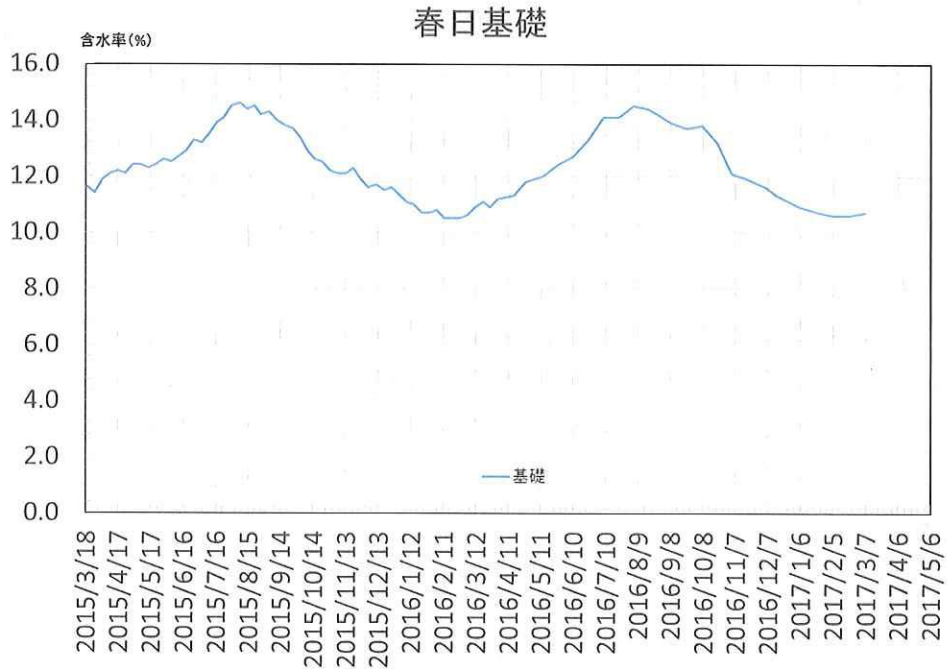
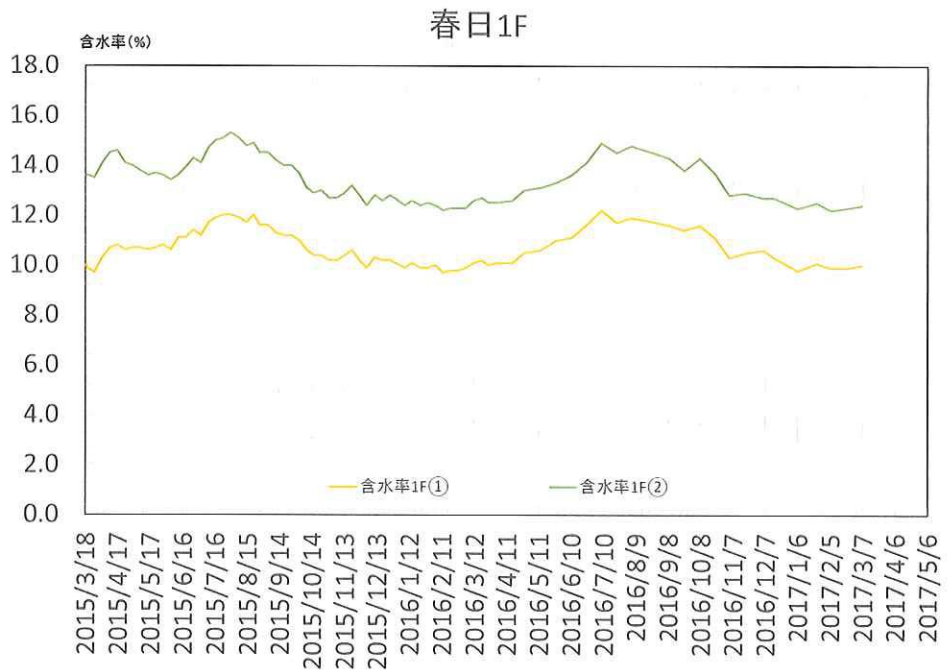
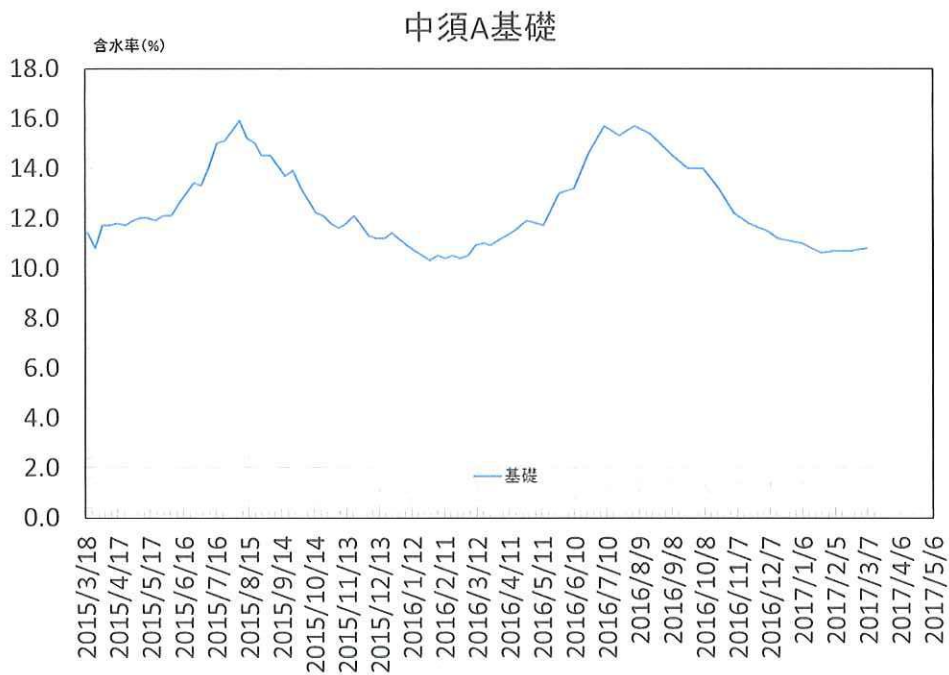
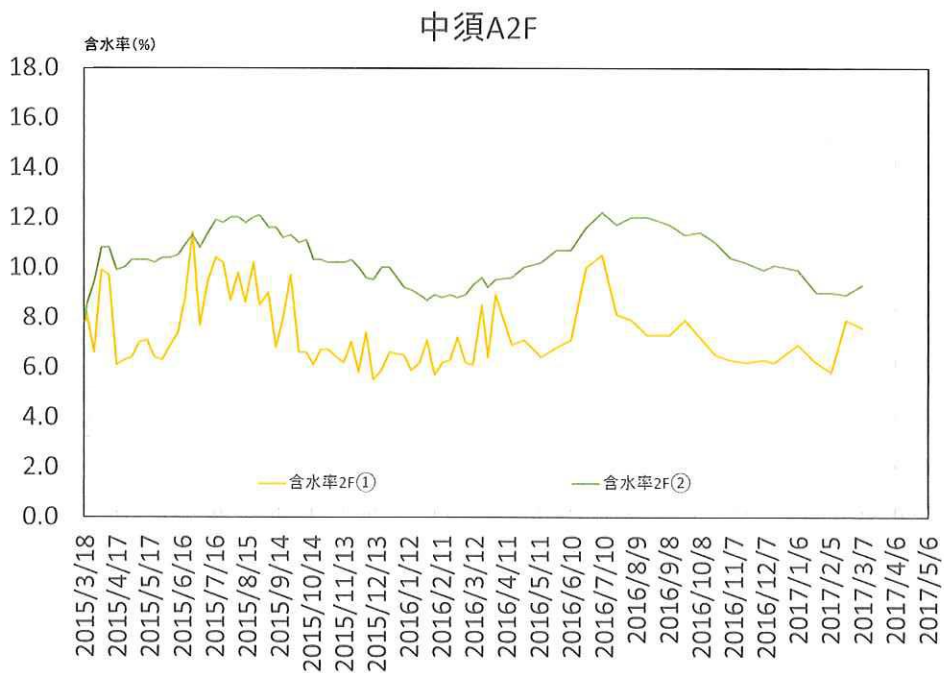
図 3.12 春日基礎の含水率

図 3.13 春日1Fの含水率

図 3.14 春日 2F の含水率

図 3.15 中須 A 基礎の含水率

図 3.16 中須 A1F の含水率

図 3.17 中須 A2F の含水率

図 3.18 中須 B 基礎の含水率

図 3.19 中須 B1F の含水率

図 3.20 中須 B2F の含水率

昨年度とほぼ同様に、最大値は、春日 1F で 16% と中須基礎で 16% 前後を示し、最小では、中須 A1F と 2F と中須 B1F で 6% 前後を観測しており、一般的な住居とあまり変わらない結果を示し、また大きな変化もみられなかった。加えて、安定的に低い値を保持していることも確認された。全体として含水率の変動は小さく、約 1~3% ほどであり、夏場に最も高い数値を示した。基礎周り と室内 とでは、若干含水率が異なっているが、大差が無いようにみられた。

中須 A 棟の 1F①・1F② と 2F②・2F① は隣接して測定しているにも関わらず、それぞれの値が異なっており、変動の傾向が違っているものが観察されたが、大局的には傾向が似ていることから、続けて計測していくこととする。今年から、計測間隔を 2 週間としたが、それほど結果に問題はないと考え、今後この計測を続けることとした。

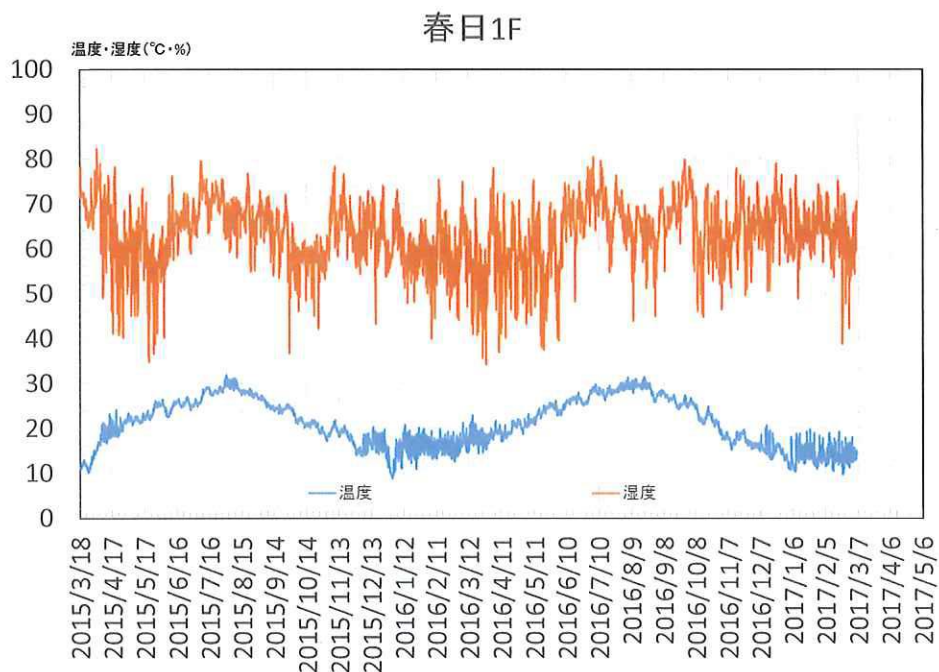
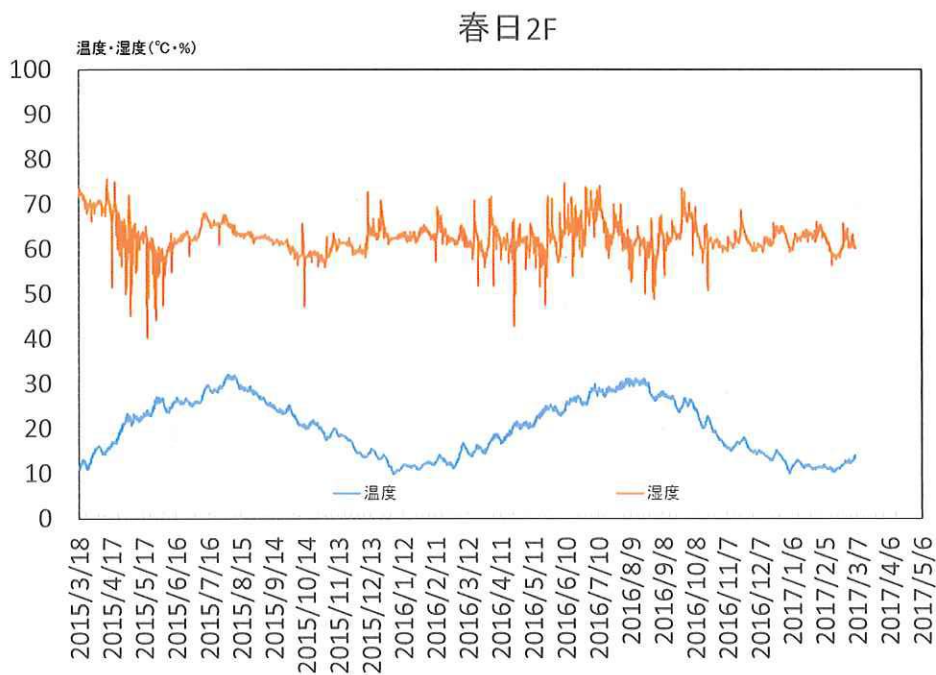
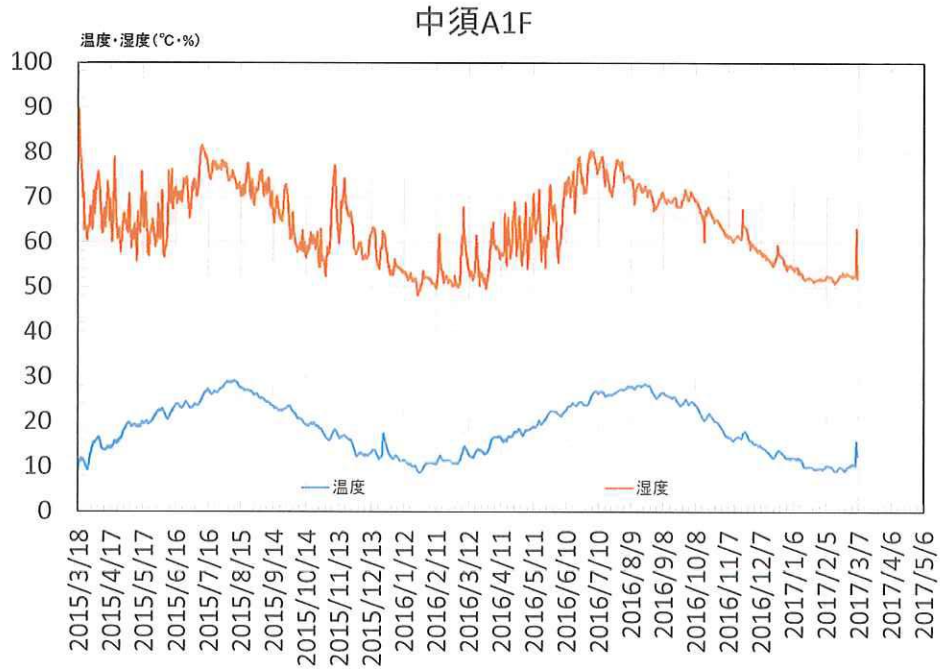
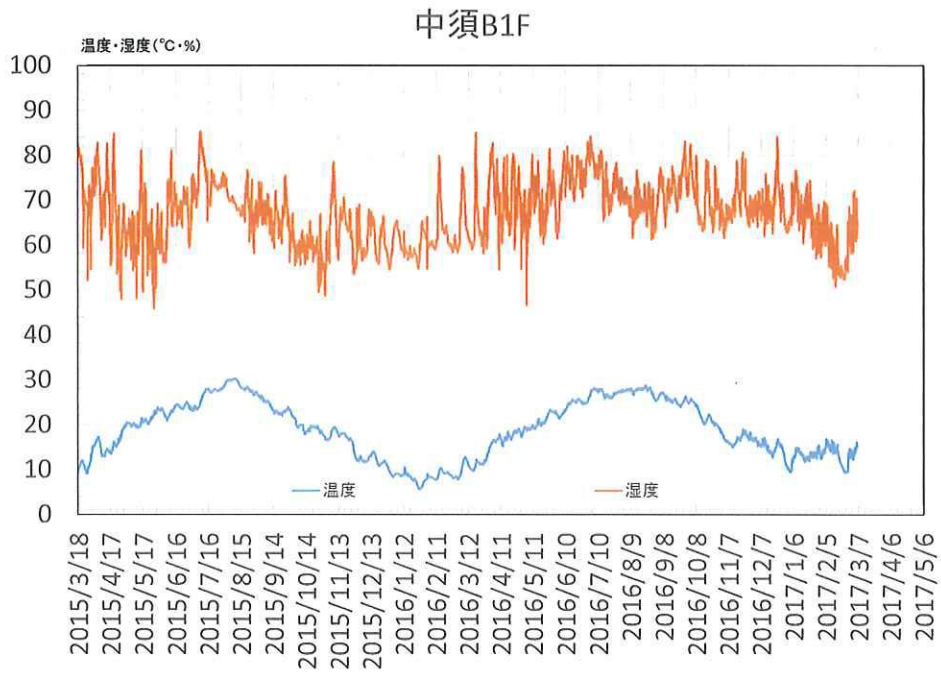
図 3.21 春日 1F の温湿度変化

図 3.22 春日 2F の温湿度変化

図 3.23 中須 A1F の温湿度変化

図 3.24 中須 A2F の温湿度変化

図 3.25 中須 B1F の温湿度変化

図 3.26 中須 B2F の温湿度変化

温度については、昨年度同様に特に大きく変動することはなく、どの部屋においても同様の傾向を示した。また、湿度については、55%から85%程度の値を示していたが、大きな違いはみられず、1年目より2年目の値が若干下がっている傾向があった。今後、どのように変化するのかを注目していきたい。加えて、他で計測している外部の温湿度の変化と内部の違いなどを鑑みて、温湿度と変位の関係についても検討していきたいと考える。

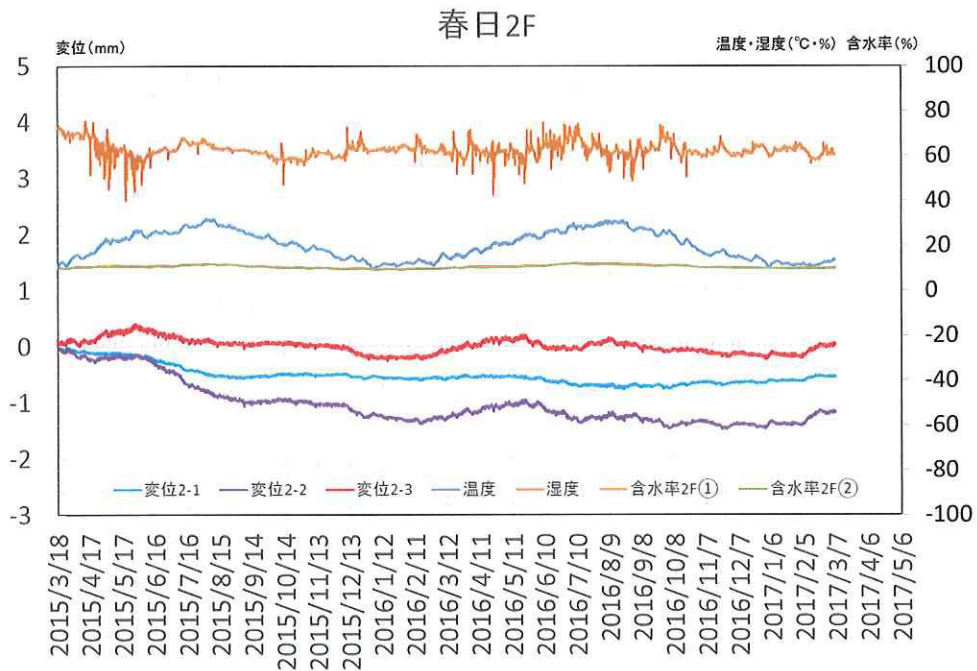
図 3.27 春日 1F 比較グラフ

図 3.28 春日 2F 比較グラフ

図 3.29 中須 A1F 比較グラフ

図 3.30 中須 A2F 比較グラフ

図 3.31 中須 B1F 比較グラフ

図 3.32 中須 B2F 比較グラフ

それぞれの関係について比較検討するために図 3. 27-32 のグラフを作成したが、最も重要と考える変位と、同様もしくは全く反対の傾向を示すものはみられなかった。その中でも、温度が最もよく似た傾向を示していた。これは、温度の変化に対して一般的には相対湿度が変化するがそれが看取されないことから、温度の変化に合わせて相対的な湿度変化を抑えるように木材が絶対的な湿度をコントロールしているのではないかと考えられる。ただし、含水率があまり変化していないため、現在の実測結果より、このことを示すことはできない。

また、同様の文言となるが、変位が夏場に上昇する傾向がみられ、含水率においても若干上昇している傾向があるため、水分の移動によって、木材のヤング係数がわずかに下がる、自重が重くなるなどの要因が起り、特にこのような傾向が現れていることが看取された。これらは、特に CLT によるところではなく、木造一般と同様であるが、含水率の変化が小さいことについては、木材の体積によるところが大きく、それによるクリープたわみの減少には効果があると考えられる。

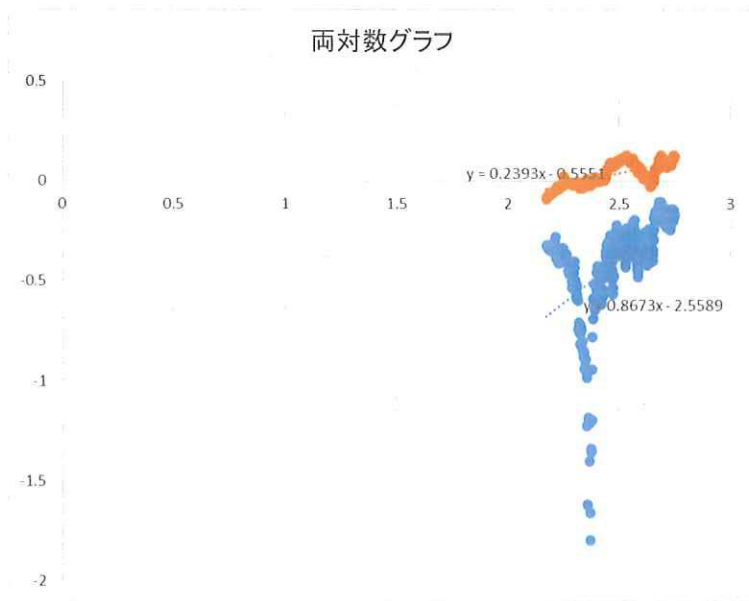
次に、計算に用いたデータを示す。赤プロットが 1 階、青プロットが 2 階を示した。なお、グラフにおける、縦軸が対数にした変形であり、横軸が対数にした日数である。それぞれ、上に全区間、下に 2015 年 8 月以降 2016 年 10 月までのデータを示す。

全区間 (-2016年10月)

2015年8月以降

図 3.33 春日データ

図 3.33-3.35 より得られた係数をもとに、全区間または 2015 年 8 月以降を用いた 50 年後のクリープ変形を計測し、クリープ増大係数を表 3.1 および表 3.2 のように得た。

本結果より、一般的な木材および集成材では、N は 0.2 付近となっているが、それと比べるとほとんどのデータでそれより大きな値を示した。これは、クリープ変形自体が収束していかに、増大を続けているということである。約 500 日における変形と比較すると、多少の大小はあるものの、中須 A を除くとよい一致を示しているといえる。また、計算結果にみるクリープ増大係数は、初期変形をかなり小さく見積もっていることにも起因しているが、現在提案されている 2.5 倍と比べると大きめの値となっているものが散見する。当初考えていた初期変形 5.45mm を対象とした場合では、増大係数が小さくなると考えられ、設計で考えていた変形と比べると小さく抑えられていると考える。また、本実験結果では、比較的 2 階の値が安定的で、1 階のデータがうまく計算できていない傾向があり、この理由については、今後検討を進めたい。加えて、より長期データをもとに検討を進めたい。

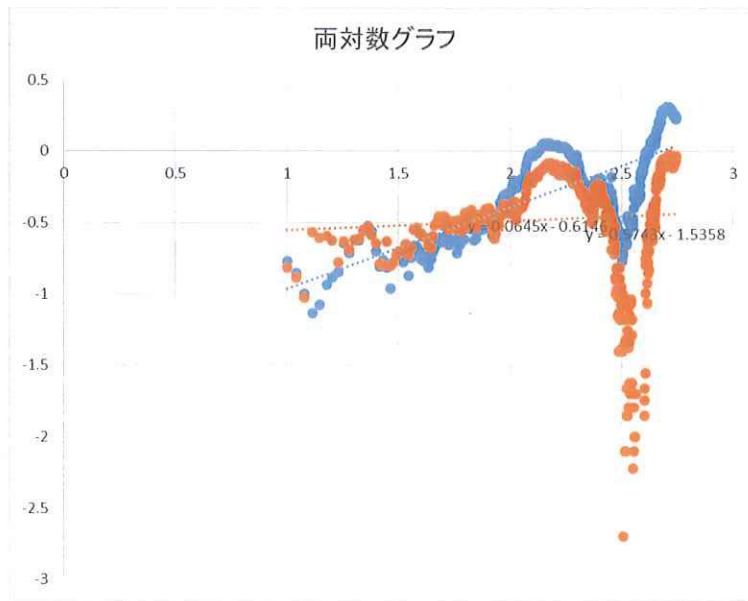
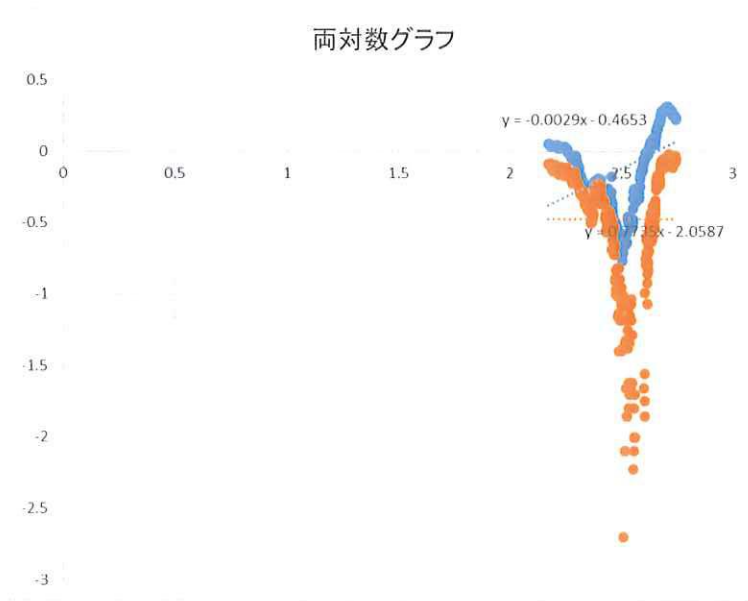
全区間 (-2016年10月)

2015年8月以降

図 3.34 中須 A データ

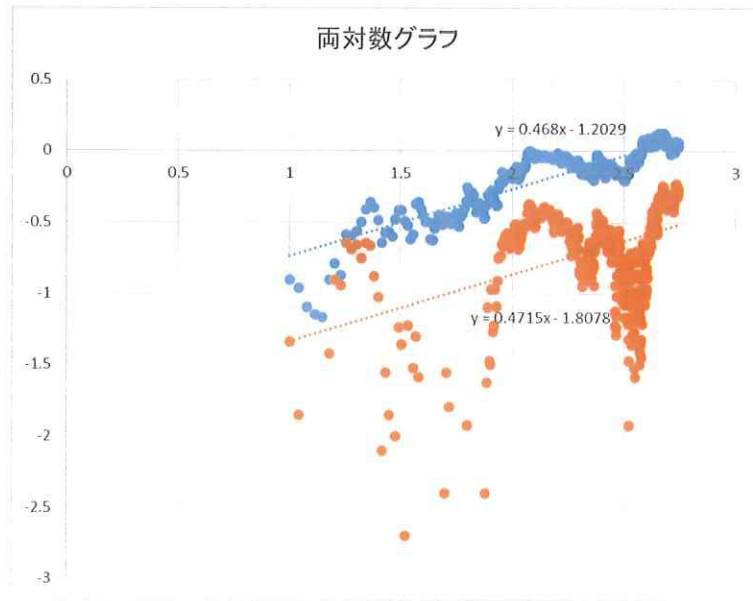
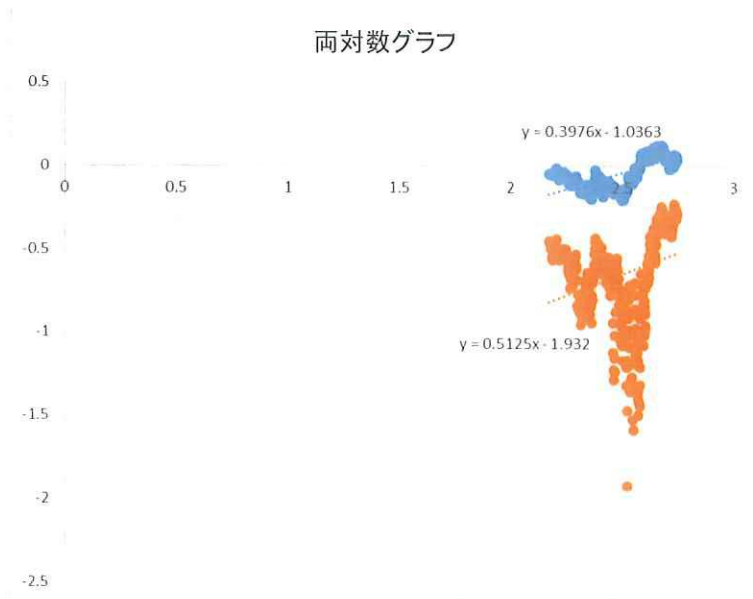
全区間 (-2016年10月)

2015年8月以降

図 3.35 中須 B データ
