閑谷神社本殿の備前焼瓦について

横山 定

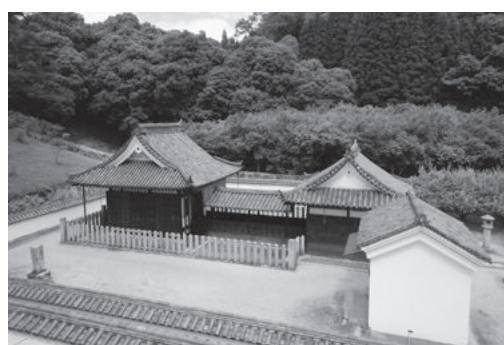
写真1 閑谷神社

二〇一八年八月から二〇二〇年二月まで、備前市閑谷にある重要文化財閑谷神社（写真1）本殿の保存修理工事が実施された。この工事は本殿南西隅木に亀裂が発見されたことにより、隅木取り替えを前提とした半解体修理として計画された。しかし、隅木の亀裂は建築当初からあったと

判断されたことにより、隅木取り替えを行わず帯金物による補強に変更し、屋根葺き替えを中心とした部分修理に留めることになった。屋根解体の過程で、野地、小屋組の一部を除いて過去に解体された痕跡はないことが分かった。また、土居葺の柿板の年輪年代調査が行われ、その結果すべて赤身のため伐採年までは判明しなかったが、示された年代は一六三七（寛永一四）年が最も新しい年代であり（表1）、小屋組は土居葺まで当初のままの可能性が高いことが判明した⁽¹⁾。

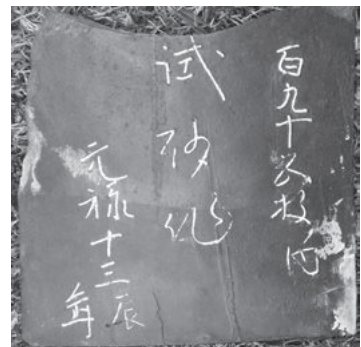
写真2
「百九十五枚ノ内 試砂作
元禄十三辰年」 銘平瓦

ある瓦一枚があった。この「百九十□□□ 試砂作」の箋書は、一九六一年から一九六二年に行われた保存修理工事で、神社拝殿、聖廟中庭・大成殿に計四枚見つかった「百九十五ノ内 試砂作」と同一のものである。また同様に、一九五九年から一九六一年に旧閑谷学校習芸斎及び飲室を修理した際「百九十五枚ノ内 試砂作 元禄十三辰年」と箋書きされた平瓦(写真2)が見つかっており、このことから「試砂作」の平瓦は、一七〇〇(元禄一三)年に一九五枚製作されたと判断できる。

また、「百九十五枚ノ内 試砂作 元禄十三辰年」の平瓦は、他の平瓦で押印がある部分を欠失しており、押印の有無は不明であった。しかし、二〇一五年からの修理で確認された「百九十□□□ 試砂作」も含めた「試砂作」の平瓦には、表に「ミ平」「ミ五」等、裏にすべて「キ平」の押印があったため、これら押印がある瓦は、一七〇〇年ごろに製作されたものと考えられる。

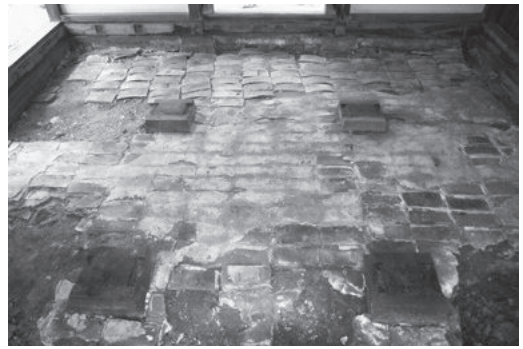
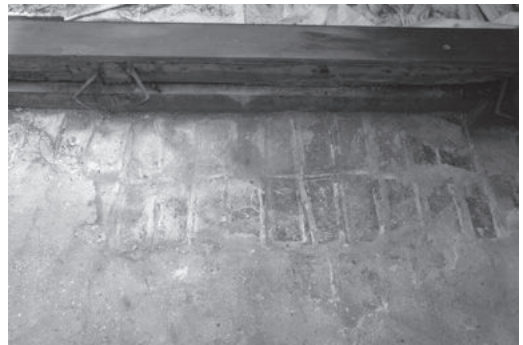
写真3-1 拝殿床下

写真3-2 幣殿床下

備前焼の瓦や漆喰を用いた土間状の遺構(写真3-1、2)が見つかった(6)。

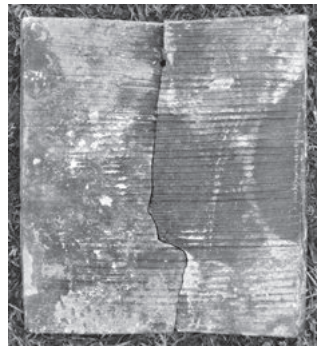
写真4
拝殿床下に敷かれていた
平瓦(裏)

引を支える四つの基礎石との兼ね合いから、一六八六(貞享三)年の建築当初からのものと考えられた。ここで使用されていた瓦は、釘穴のある平瓦を二つに割って使用しており、裏面若しくは両面に櫛状の工具で条線が施されていた(写真4)。この瓦も当然、拝殿が建築された一六八六年前後の製作と考えられる。

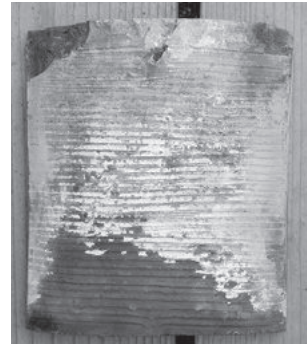
第1類型の平瓦は、拝殿及び幣殿の床下に敷かれていた平瓦と同じもので、瓦の裏面に櫛状の工具による条線をほぼ全面に

写真5
第1類型平瓦（裏）

施した瓦である（写真5）。
櫛目については、瓦によっ
てその間隔が異なるものが
あり、さらに成形後のナデ
により条線が浅くなったも
のがあるが、その数は少な
い。また、横長辺側に釘穴

この押印については調査の途中で発見したため、すべての第1
類型の平瓦の側面を確認していないが、押印されているものは
少数と思われる。第1類型の平瓦は、拝殿及び幣殿の床下に敷
かれていた平瓦と同じであり、このことから、芳烈祠が創建さ
れた貞享期に製作された平瓦と考えられる。

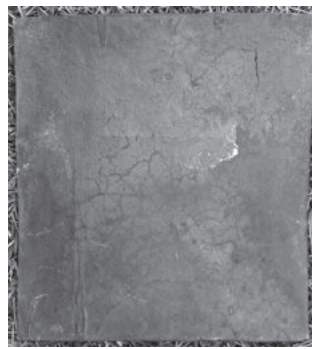
写真8
第3類型平瓦（裏）

第3類型の平瓦は、櫛目の条線はないが、押印のある瓦であ
る（写真8）。六七五枚が確認され、法量は、縦辺長二〇・七
cm、横短辺長一九・四cm、横短辺長二一・四cm、横長辺長
二〇・二cm、横短辺長二二・五cmに収まり、第1類型に近似している。

押印はすべて「キ」「ミ」が先頭となった二文字で、ほとんど表・
裏の両面にあったが、片面にしか押されていない可能性がある
ものも存在した。製作時期は、押印があることから、三頁で指
摘したとおり一七〇〇（元禄一三）年前後と考えられる。

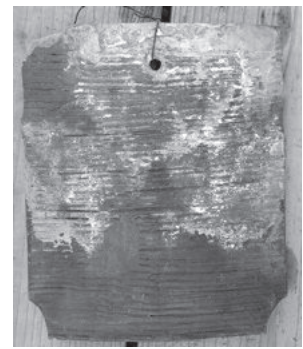
第2類型の平瓦は、第
1類型と同様瓦の裏面に
櫛目の条線を施し、横短
辺の隅を丸く凹め、二の
平瓦として製作されたも
のである（写真7）。法
量は、縦辺長二三・三
cm、横短辺長
一五・九cm、横長辺長
二四・三cm、横短辺長
一五・九cm、横短辺長
二〇・三cm、横短辺長
二一・四cmに収まる。
今回、二〇枚が確認され
たが、これも第1類型と

写真7
第2類型平瓦（裏）

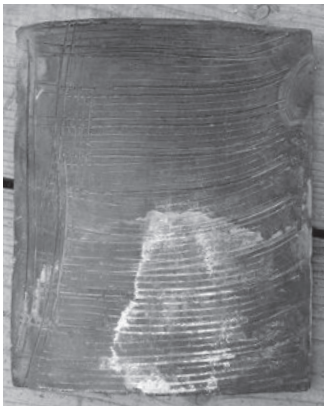
写真10
第5類型平瓦(裏)

第5類型の平瓦は、押印がなく、裏面に第1類型とは明らかに異なる浅い楕円状の条線が施された瓦である(写真10)。条線は非常に細く、まば

らなものや不規則に施されているものもあり、その機能は不明である。七〇枚が該当し、法量は、縦辺長二二・五cmと二七・三cm、横短辺長一八・五cmと二一・〇cm、横長辺長一八・八cmと二二・二cmに収まる。おそらく、一七〇〇年以降製作の補足瓦と考えられる。

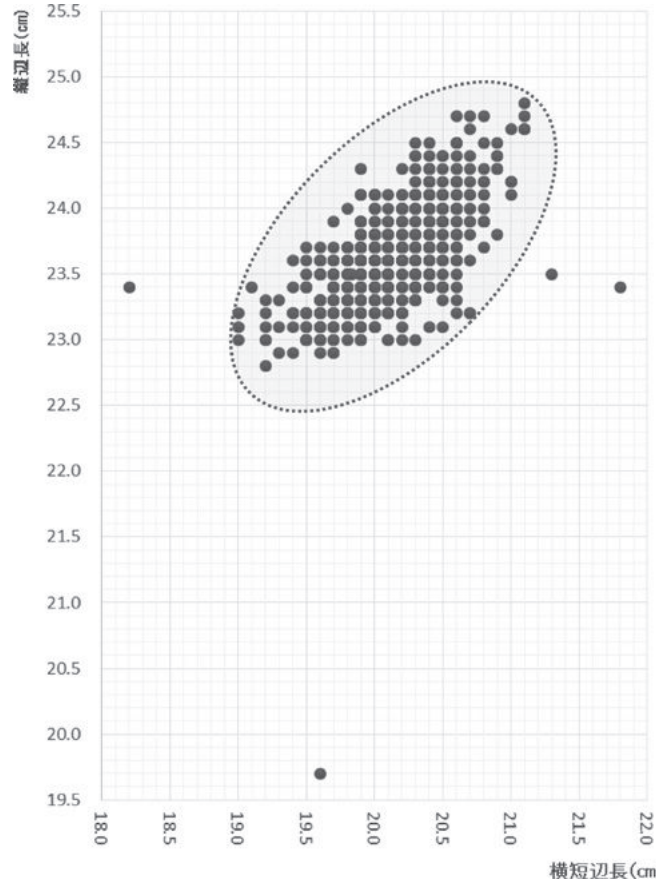
cmの間に八六・七%が収まり、六寸七分前後を基準にしていたと考えられる(図2)。また横長辺の長さが分かるものは三〇二枚で、同じく極端に数値の異なるものもあるが、二〇・六cm～二一・五cmの二・〇cmの間に七〇・五%が収まり、ややばらつきがあるものの六寸九分前後を基準にしていたと考えられる(図3)。また、長さが測定できた枚数が多く比較しやすい縦辺長と横短辺長との関係を散布図に示すと図4のようになり、両

者の間に相関関係があると思われる。

図4 第1類型横短辺長と縦辺長の関係

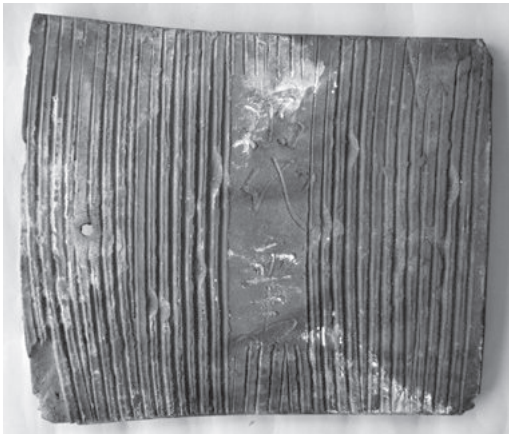
貞享期製作と推定される第1類型の平瓦からは、篋で記されたとと思われる「伊部任萬代氏」^(注10)(縦辺長二三・八cm、横短辺長二〇・〇cm、写真11)、「萬代正吉」(縦辺長二三・六cm、横短辺長一九・九cm、横長辺長二二・〇cm、写真12)、「天下一御瓦」(縦辺長二三・一cm、横短辺長一九・九cm、写真13)、櫛状工具で記されたと思われる「萬代」(縦辺長二三・九cm、横長辺長二一・八cm、写真14)、「御瓦」(縦辺長二三・四cm、横短辺長

写真12 「萬代正吉」銘平瓦

二〇・五cm、横長辺長二一・二cm、写真15)、「愚息」(縦辺長二三・五cm、横長辺長二〇・四cm、写真16)の文字瓦が各一枚確認された。このうち、「伊部任萬代氏」、「天下一御瓦」及び「御瓦」の記された平瓦は、一九六一年から一九六二年にかけて行われた聖廟大成殿の保存修理で見つかったもので、同時期に行われた本殿屋根葺き替えの際に転用された可能性が高い^(注11)。「萬代正吉」と「萬代」は一九六一年から一九六二年の保存修理でも本殿屋根で見つかったもので、「愚息」の記された平瓦のみ新規の確認である。また、「萬代氏」や「萬代正吉」は瓦を製作した人物の名で、和氣郡伊部村に居住していたのであろう。

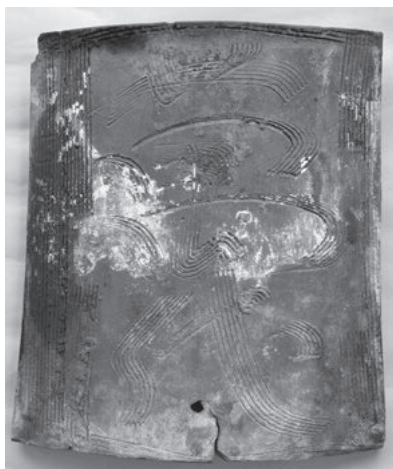
写真14 「萬代」銘平瓦

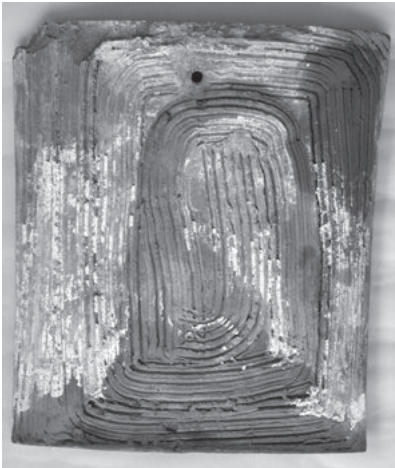
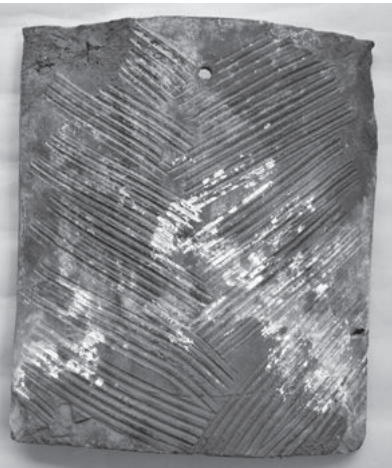
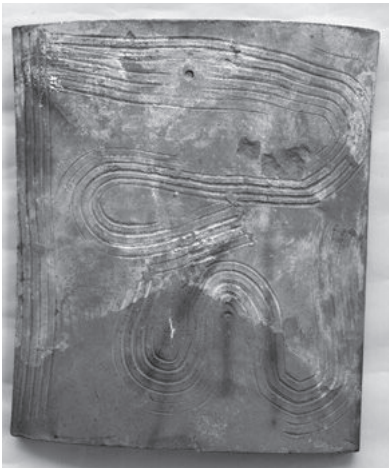
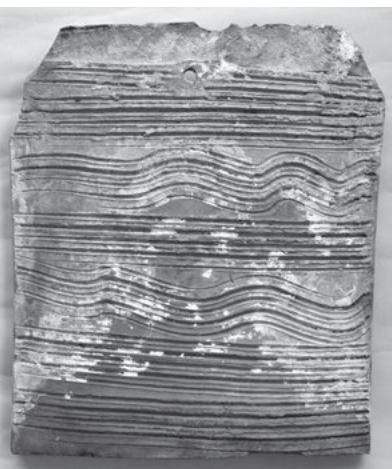
また、貞享期と推定される平瓦には、渦巻き、綾杉文様、波線などの図柄が櫛目によって描かれたものが八枚見つかった(写真17-1~4)。

写真17-1 模様入り平瓦の例1

写真17-3 模様入り平瓦の例3

写真17-2 模様入り平瓦の例2

写真17-4 模様入り平瓦の例4

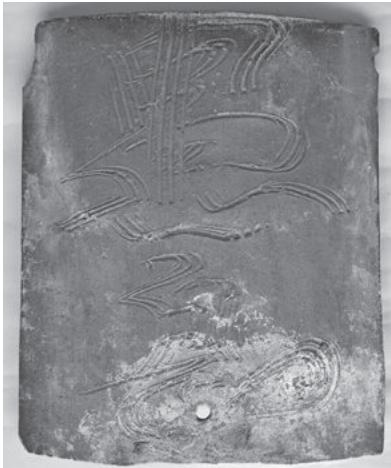
写真16 「愚息」銘平瓦

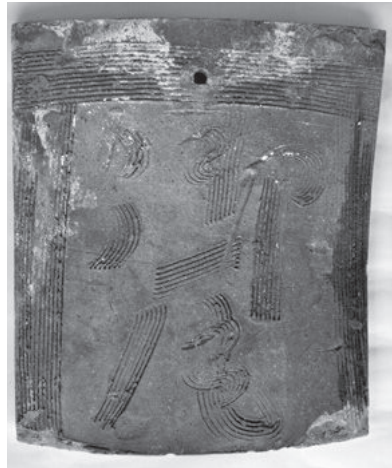
写真15 「御瓦」銘平瓦

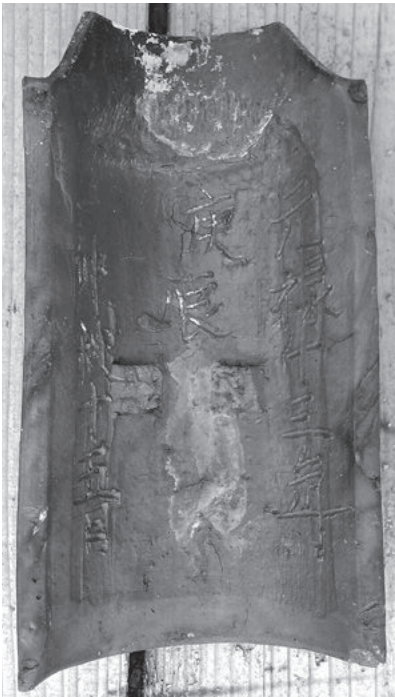
理の際他の建物から転用された可能性が高い。このほか文字の記された瓦としては、年代不明の「大福」と篋書された平瓦（縦辺長二七・三cm、写真18）一枚が新規に見つかったほか、一九六一年からの本殿保存修理の際見つかっていた「元禄十三年 庚辰 仲秋十五日」の篋書のある丸瓦（写真19）も再確認された。

写真19 「元禄十三年」銘丸瓦

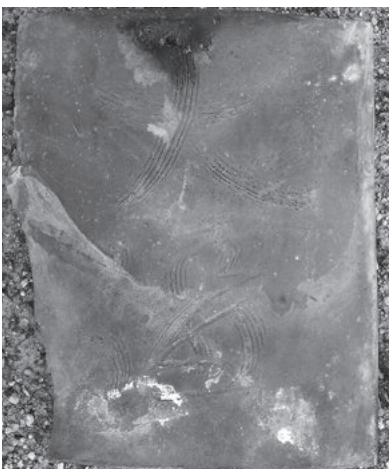
写真18 「大福」銘平瓦
