# 湯原ダムの洪水調節効果について

平成30年7月5日から9日にかけて、前線による降雨に対して、湯原ダム洪水調節により下流河川の水位を低下させました。

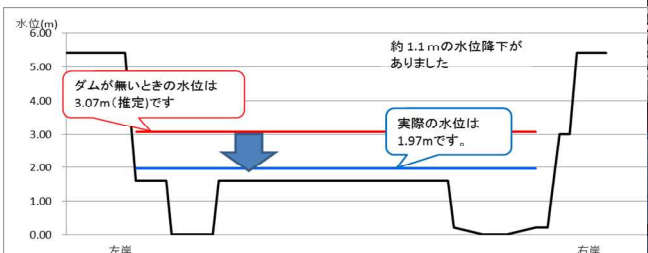
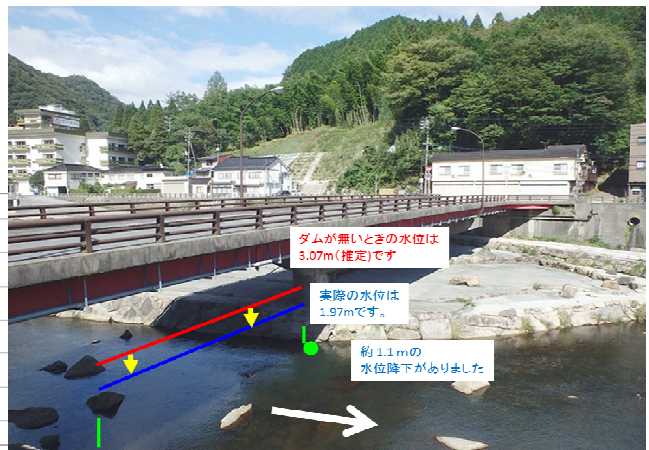
## 湯原大橋 水位低減効果

湯原大橋(湯原ダム下流1.5km)において、約1.1mの水位低減効果がありました。
