被災した古い建築物のアスベストに御注意ください。

【戸建住宅におけるアスベスト含有建材の例】

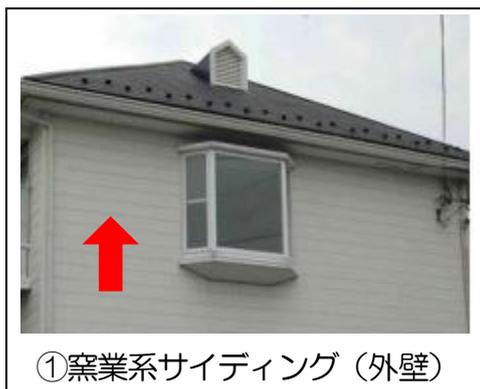
①窯業系サイディング（外壁）

| ① | アスベスト含有窯業系サイディング

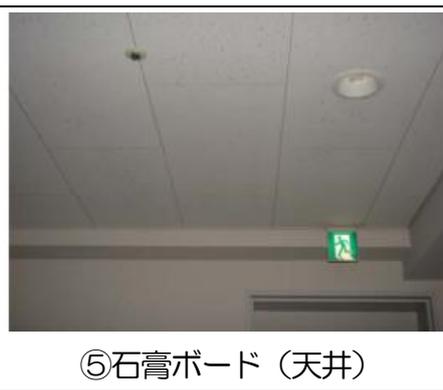
⑤石膏ボード（天井）

| ⑤ | アスベスト含有石膏ボード |

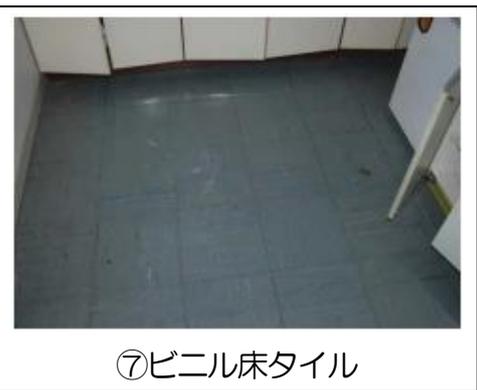
⑦ビニル床タイル

| ⑦ | アスベスト含有ビニル床タイル |
