2025年度 安全研修会

ヤマハ発動機株式会社
ソリューション事業本部 UMS事業推進部
営業部

2025年 2月 18日 (火)

無人ヘリ事故分析（事件事例より学ぶ）

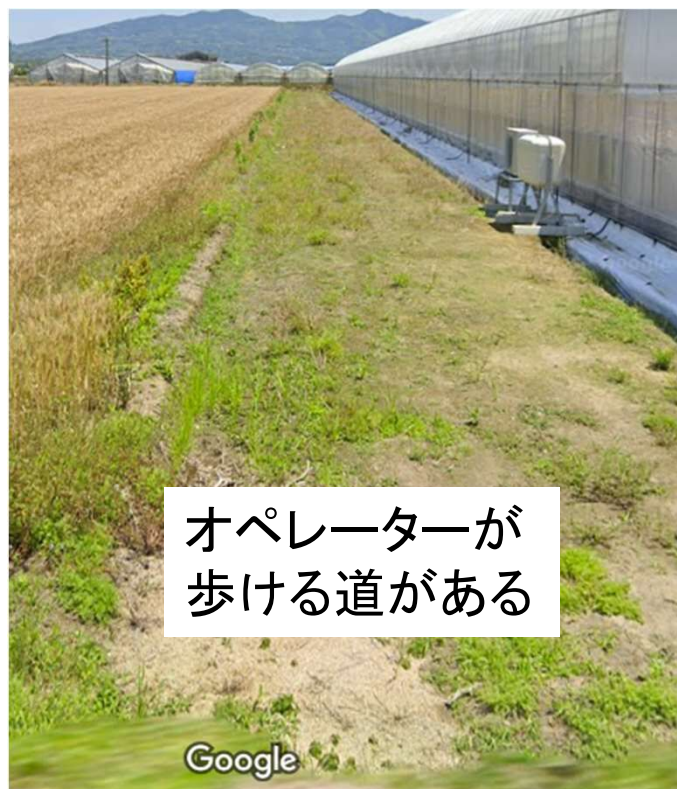
➤ 事故状況

- 電線接触事故
- フライトモード 速度制御
- OPからの距離 20m
- 平地
- 連続したほ場を散布中次のほ場へ移動中にGPS切れが発生していた。オペレーターは、GPS切れしたことに気づかず後進を開始したところ、急加速してしまいブレーキをしたが間に合わず木に接触して落下した。

■ 分析

- GPSが切れワーニングランプにて警告されているが、GPSスイッチのOFF、ONの切り替え無し
- 後進時エレベータースティックはフルで打っている。
- 上記によりピッチ角が37度までヘリが傾き急加速（通常速度制御時の傾きは、20度程度）
- 後進速度は、最大時速26kmまで加速

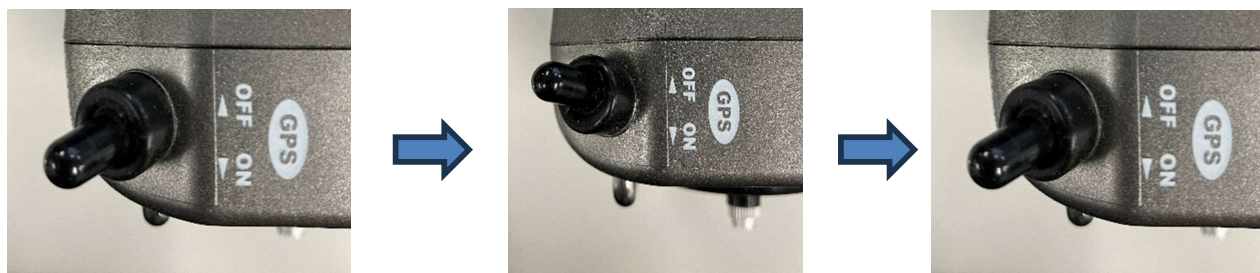
注意

黄ランプが規則点滅に移行した場合、GNSS受信状況が改善しても速度制御に戻りません。GNSS受信状況が改善後にGPSスイッチを入れなおすと復帰します。
ON → OFF → ON
