県内地域別木材劣化状況

－ 県南臨海地域の試験地の設定と試験材の設置 －

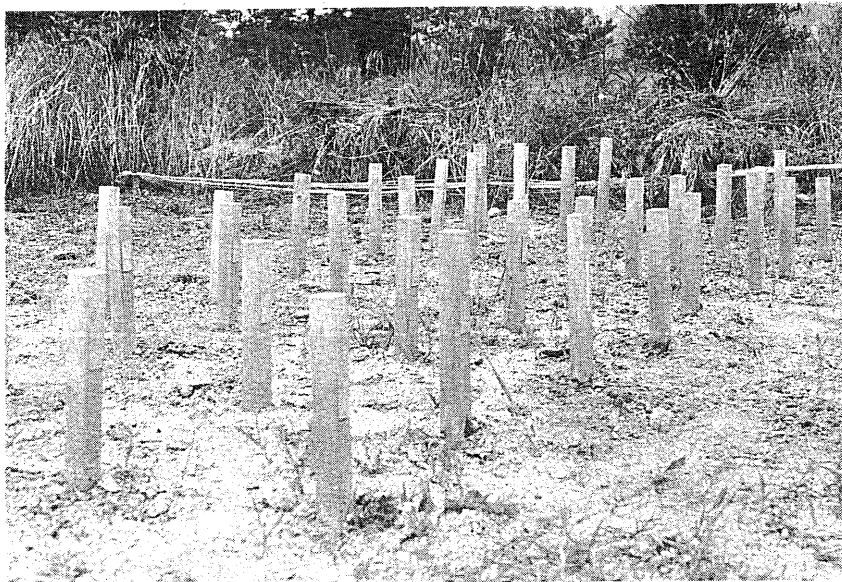
写真1 野外耐久試験地

今回の試験地は、岡山県笠岡湾干拓営農センター本館北側敷地内に設定し、写真1のように試験材を設置した。この試験地は干拓前までは海の底であったところで、干拓後、現在、大規模農地の一部となっている。当地は、県南を代表する瀬戸内気候条件下であり、地中や潮風による塩分などの影響を受けやすいこともあり、臨海地域の木材劣化の調査には適していると思われた。

杭を地中に半分(30cm)まで埋め、頂端部，地際部，地中部の3ヶ所の被害度を判定する。試験材はヒノキ及びスギの辺材心材ともそれぞれ各10本とした。
