河本ダムの洪水調節効果について

平成30年7月5日から9日にかけて、前線による降雨に対して、河本ダム洪水調節により下流河川の水位を低下させました。

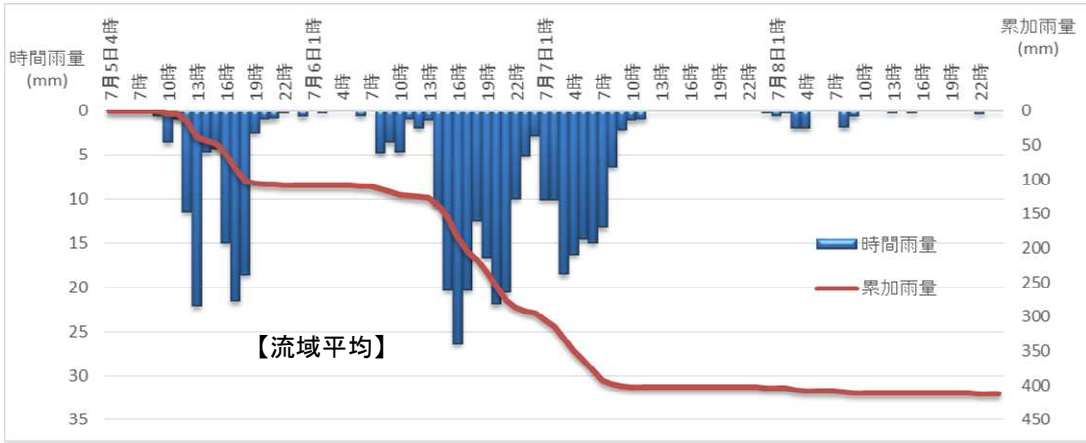
河本ダム上流での降雨状況

○河本ダム流域平均雨量 418mm(7月5日4時～7月9日4時)

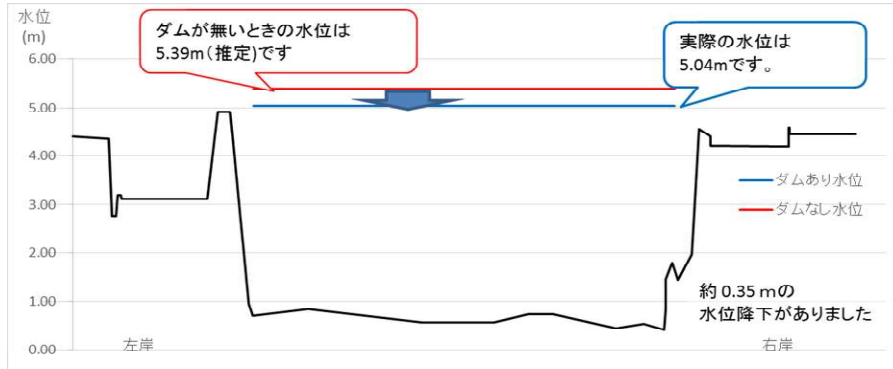
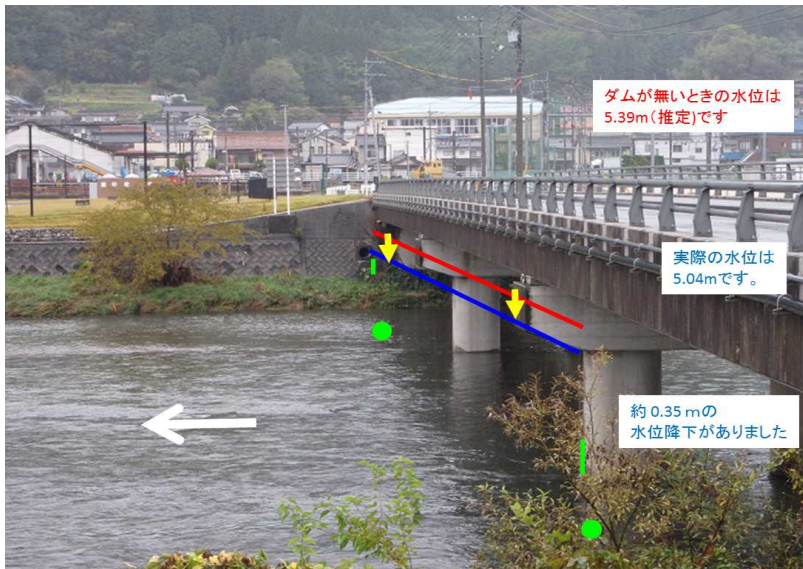
川合橋観測所横断面図(河本ダムの洪水調節効果)

川合橋観測所において、約0.35mの水位低減効果がありました。
