医療事故情報収集等事業 「医療安全情報 No. 213」の提供について

シリンジポンプの 注射器の交換間違い

複数の薬剤をシリンジポンプで投与中、注射器の交換を誤り、別の薬剤の注射器を接続して投与した事例が報告されています。

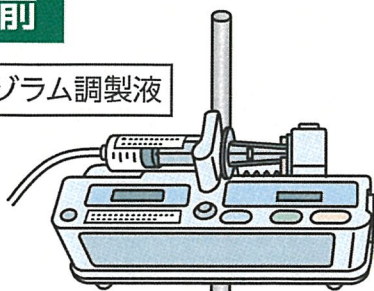
交換前

ミダゾラム調製液

モルヒネ塩酸塩
調製液

注射器の交換間違い

- シリンジポンプの注射器を交換する際は、空になった注射器のラベルやシリンジポンプに貼付しているラベルと、交換する注射器のラベルの薬剤名を照合する。

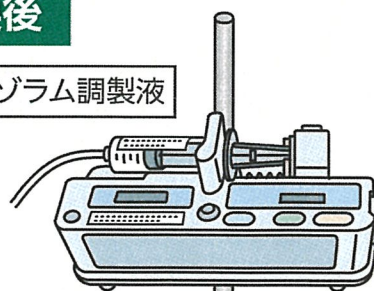
交換後

ミダゾラム調製液

ミダゾラムの
重複投与

モルヒネ
塩酸塩の
無投与
