足守川流域浸水実績図

(岡山市、倉敷市、総社市)

■ 足守川流域 過去(昭和47~60年)の主要浸水被害状況

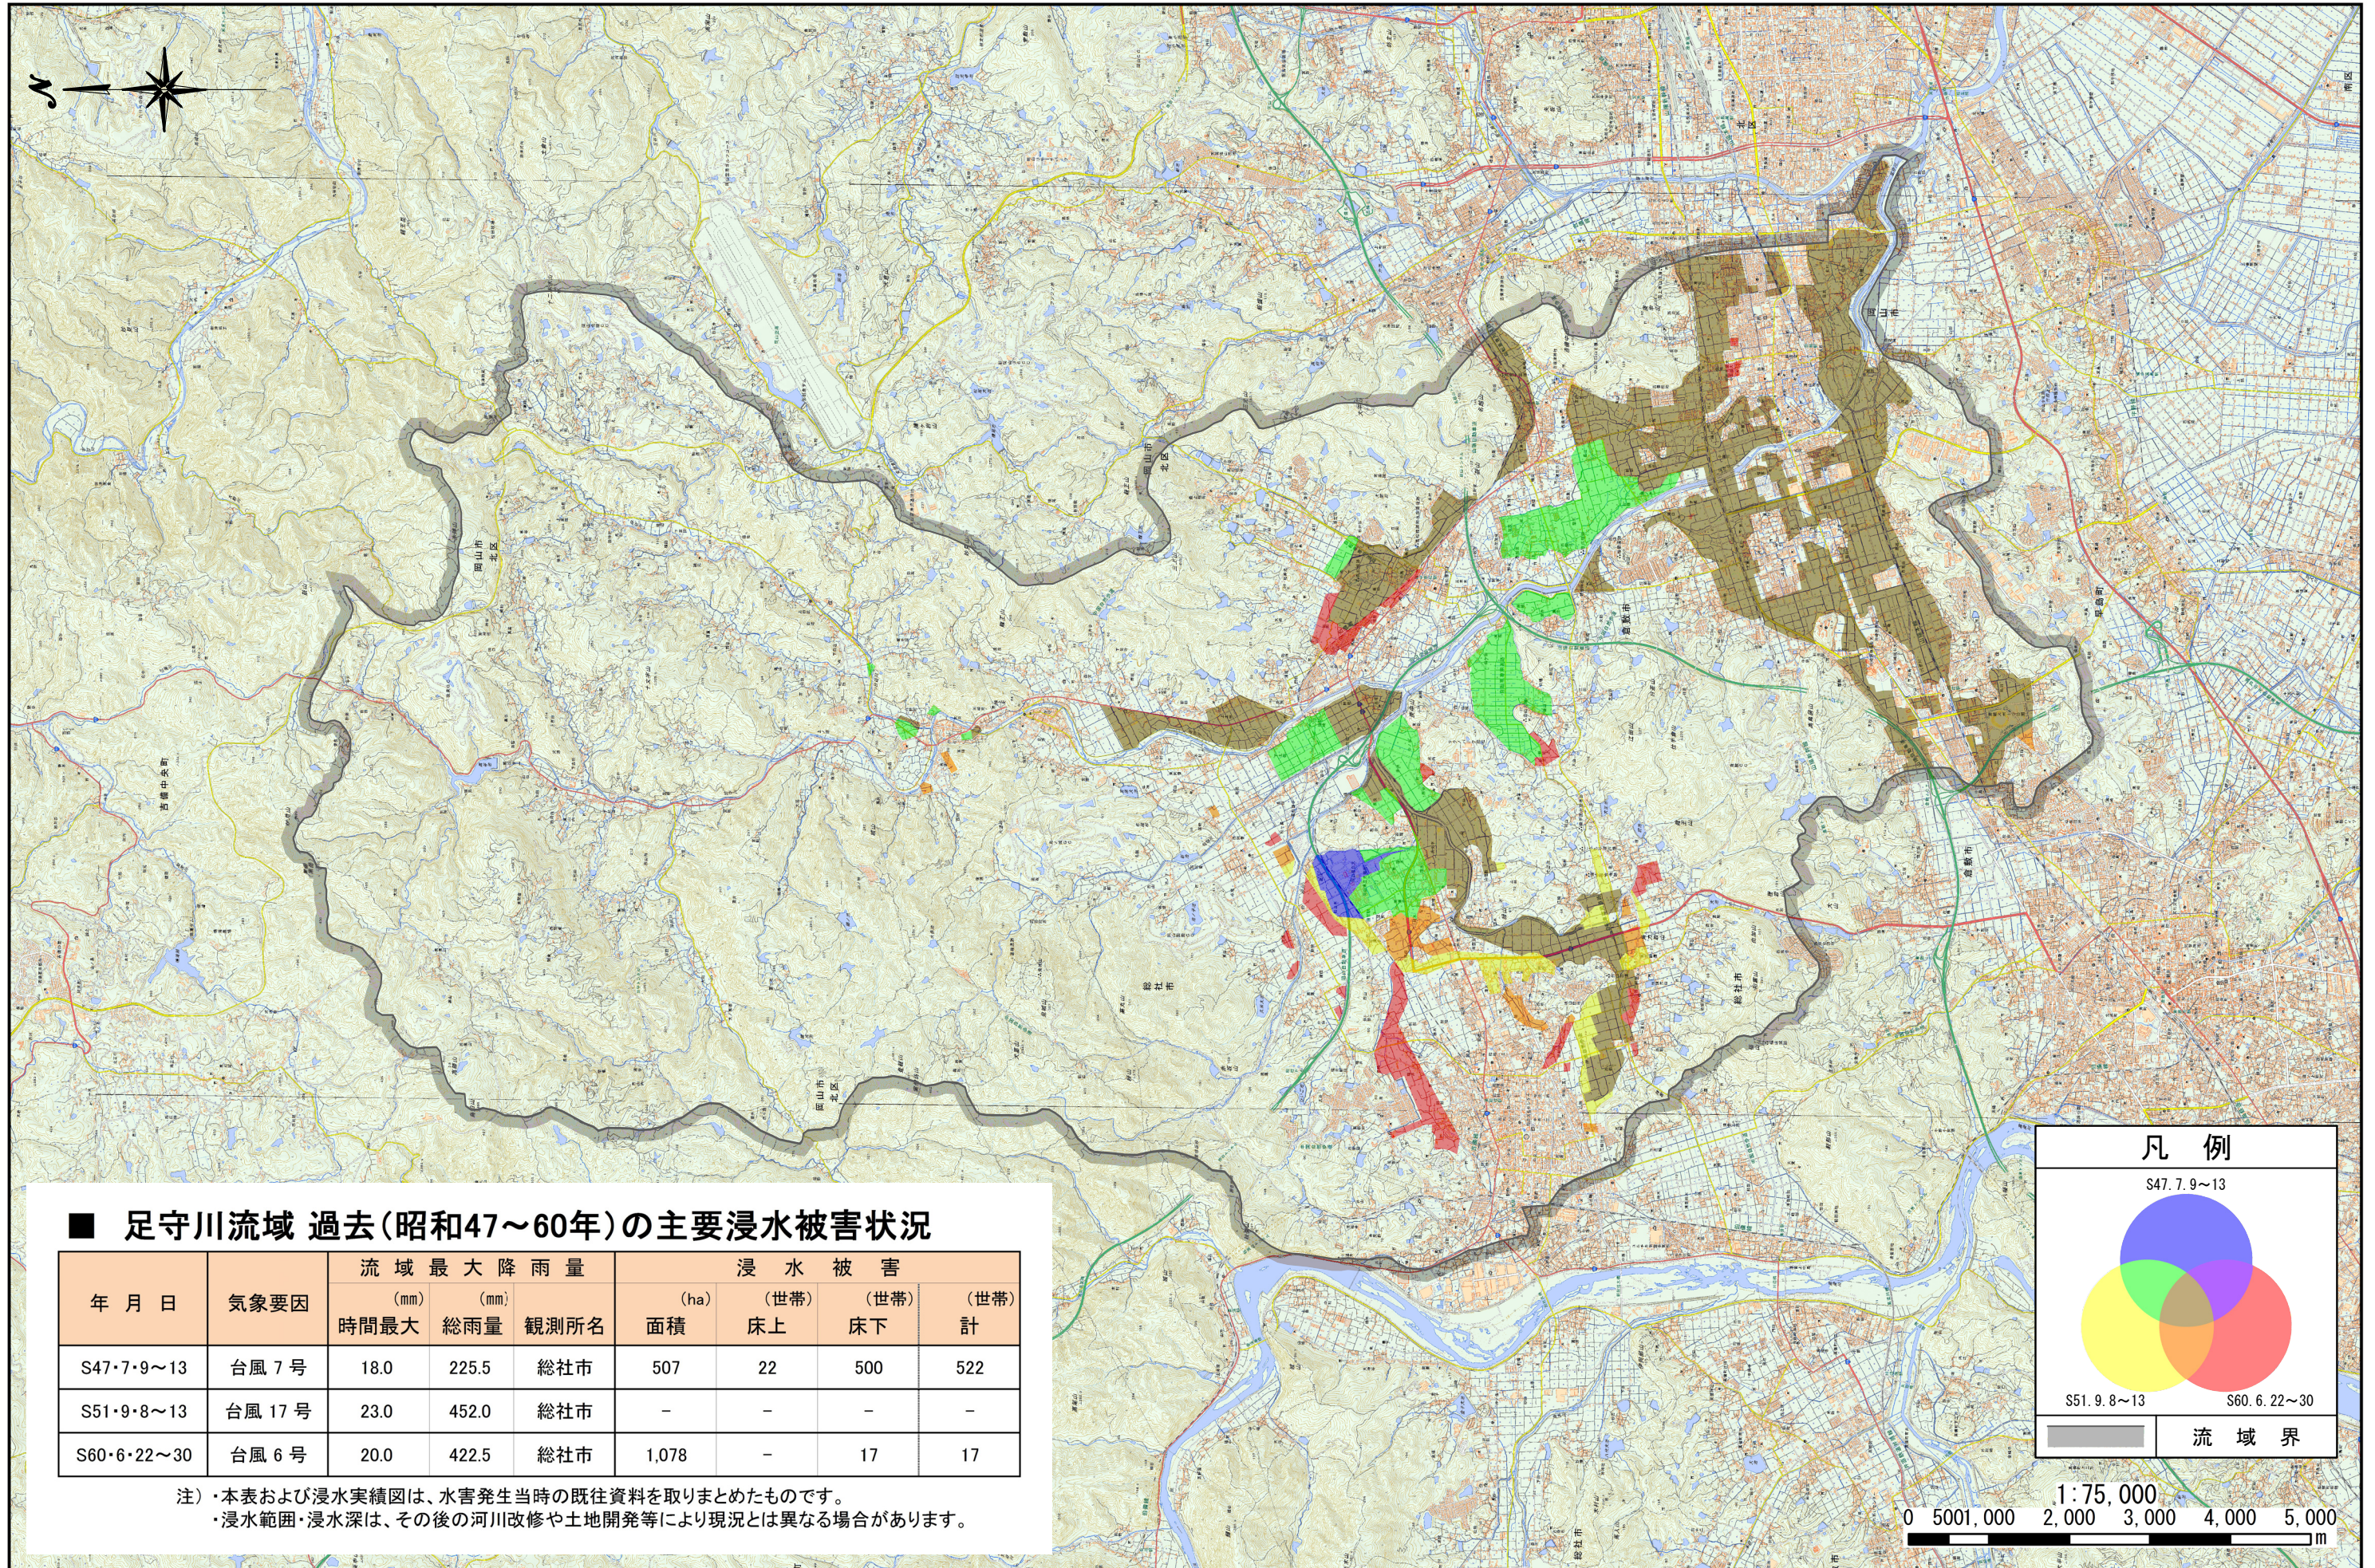
注) ・本表および浸水実績図は、水害発生当時の既往資料を取りまとめたものです。
 ・浸水範囲・浸水深は、その後の河川改修や土地開発等により現況とは異なる場合があります。
